## Investigación Geotécnica de Sitio

**Caracterización del Subsuelo para ampliaciones en instalaciones de la Presa en Paso Severino y ramales Cardal y 25 de Mayo (Dpto. de Florida)**

**Informe IGE23/0136**

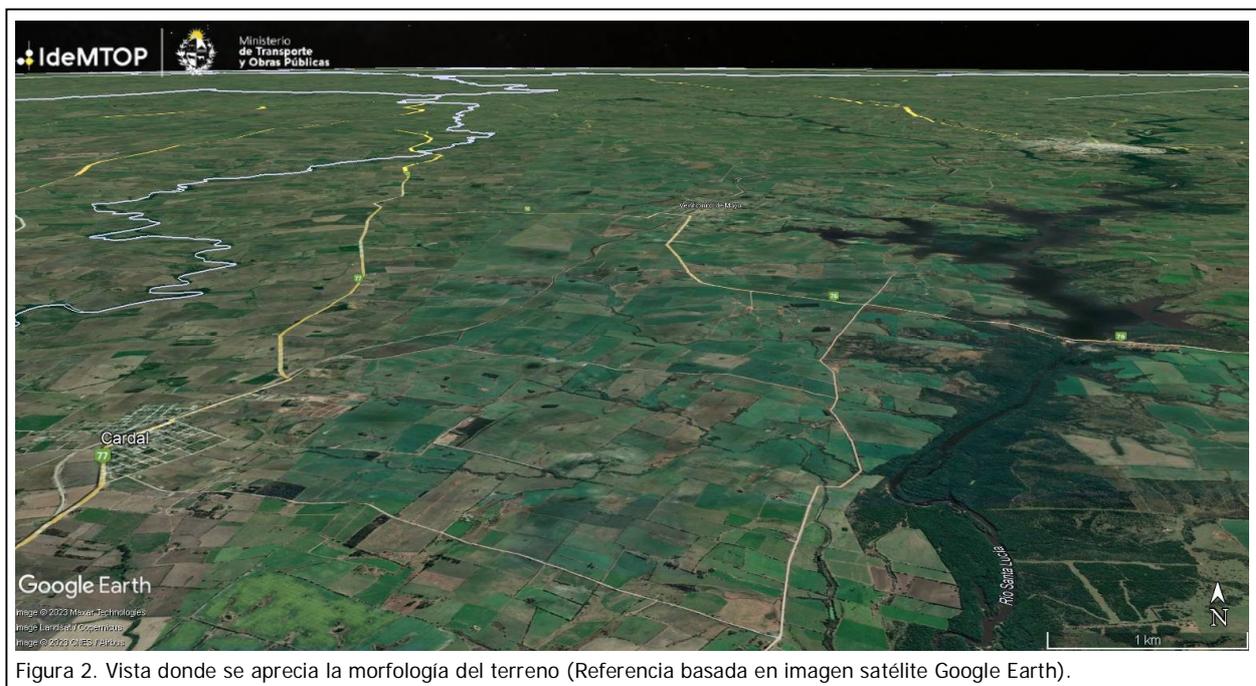
Figura 2. Vista donde se aprecia la morfología del terreno (Referencia basada en imagen satélite Google Earth).

Tal como puede apreciarse en la figura 2, geomorfológicamente el área donde se desarrolla el proyecto se ubica fundamentalmente sobre una zona de relieve recortado por la erosión en el macizo cristalino basal aflorante, cartografiado en toda el área circundante.

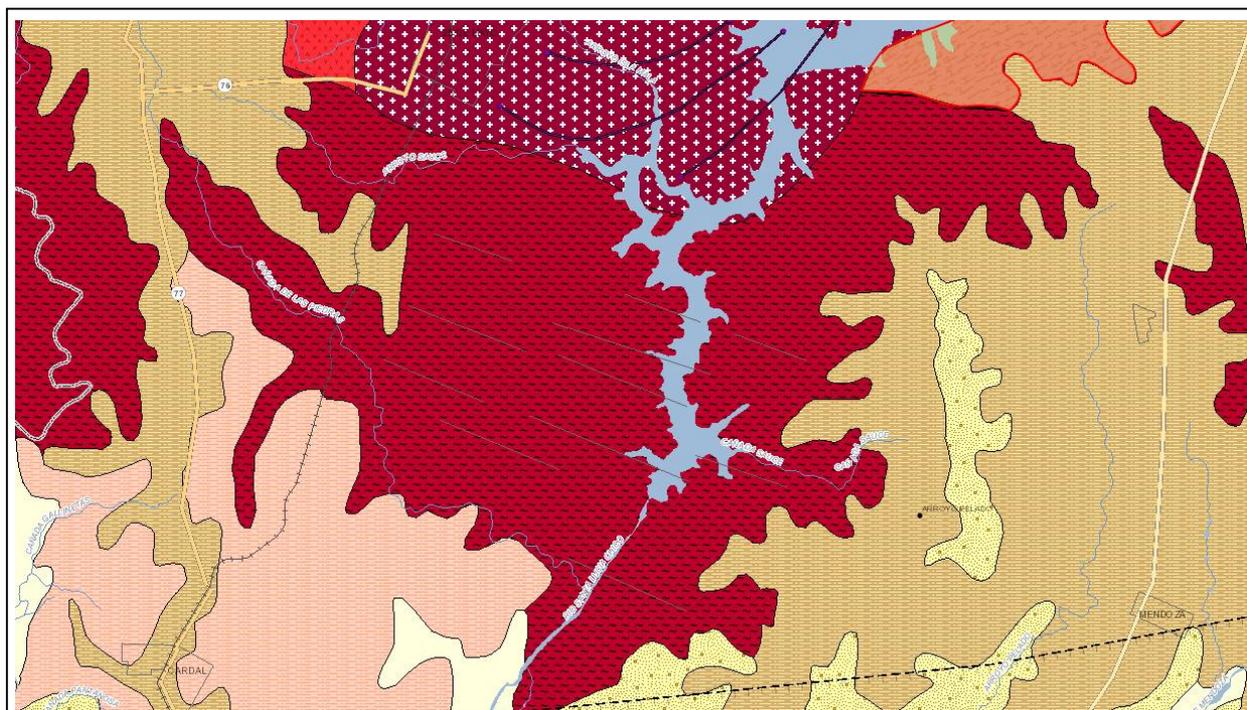
Figura 3. Vista parcial de la carta geológica en el área predio y próxima (desde el punto de vista geológico). Imagen tomada del visualizador geológico minero (DINAMIGE, 2018).

Como se ve en la figura 3, con base en la cartografía geológica presentada en el visualizador geológico-minero de DINAMIGE (M TOP), los antecedentes geológicos del área de la zona auscultada, permiten inferir que estratigráficamente se presentarían litologías de suelos residuales de la Formación Geológica **Complejo Basal del Cratón Río de la Plata**, representada particularmente por las **Fm. Paso Severino y Cerros de San Juan**. Hacia Veinticinco de Mayo, el proyecto de ramal discurre en parte sobre la **Fm. Granitoides Tardipostectonicos Transamazonicos** mientras el ramal Cardal, discurre casi por completo sobre la **Fm. Fray Bentos**, y algún pasaje sobre

La **Fm. Fray Bentos** se compone de litologías diamictíticas, areniscas finas, loess y algunos niveles pelíticos, que como carácter unificante poseen un color bastante homogéneo en tonos anaranjados, pardo anaranjados o pardo rosados (10R7/4 y 5YR8/4). Las areniscas constituyen las litologías dominantes y corresponden a facies finos y muy finos de buena selección, de composición cuarzo feldespática (potásicos y plagioclasa), frecuentemente arcósica y con una importante proporción de vidrio volcánico. Los loess presentan también una amplia distribución geográfica y tienen características muy similares a las areniscas con las que se intercalan, en estratos submétricos.

La **Fm. Granitoides Tardipostectonicos Transamazonicos** Leucogranitos de grano medio a grueso, isoxenomorficos a biotita y/o hornblenda. Granitos de grano grueso a porfiroides biotíticos y/o a dos micas. Granitos de grano fino a biotita. Granodioritas de textura granuda, hornblendo-biotíticas. Microgranodioritas biotíticas. Dioritas de grano medio a grueso.

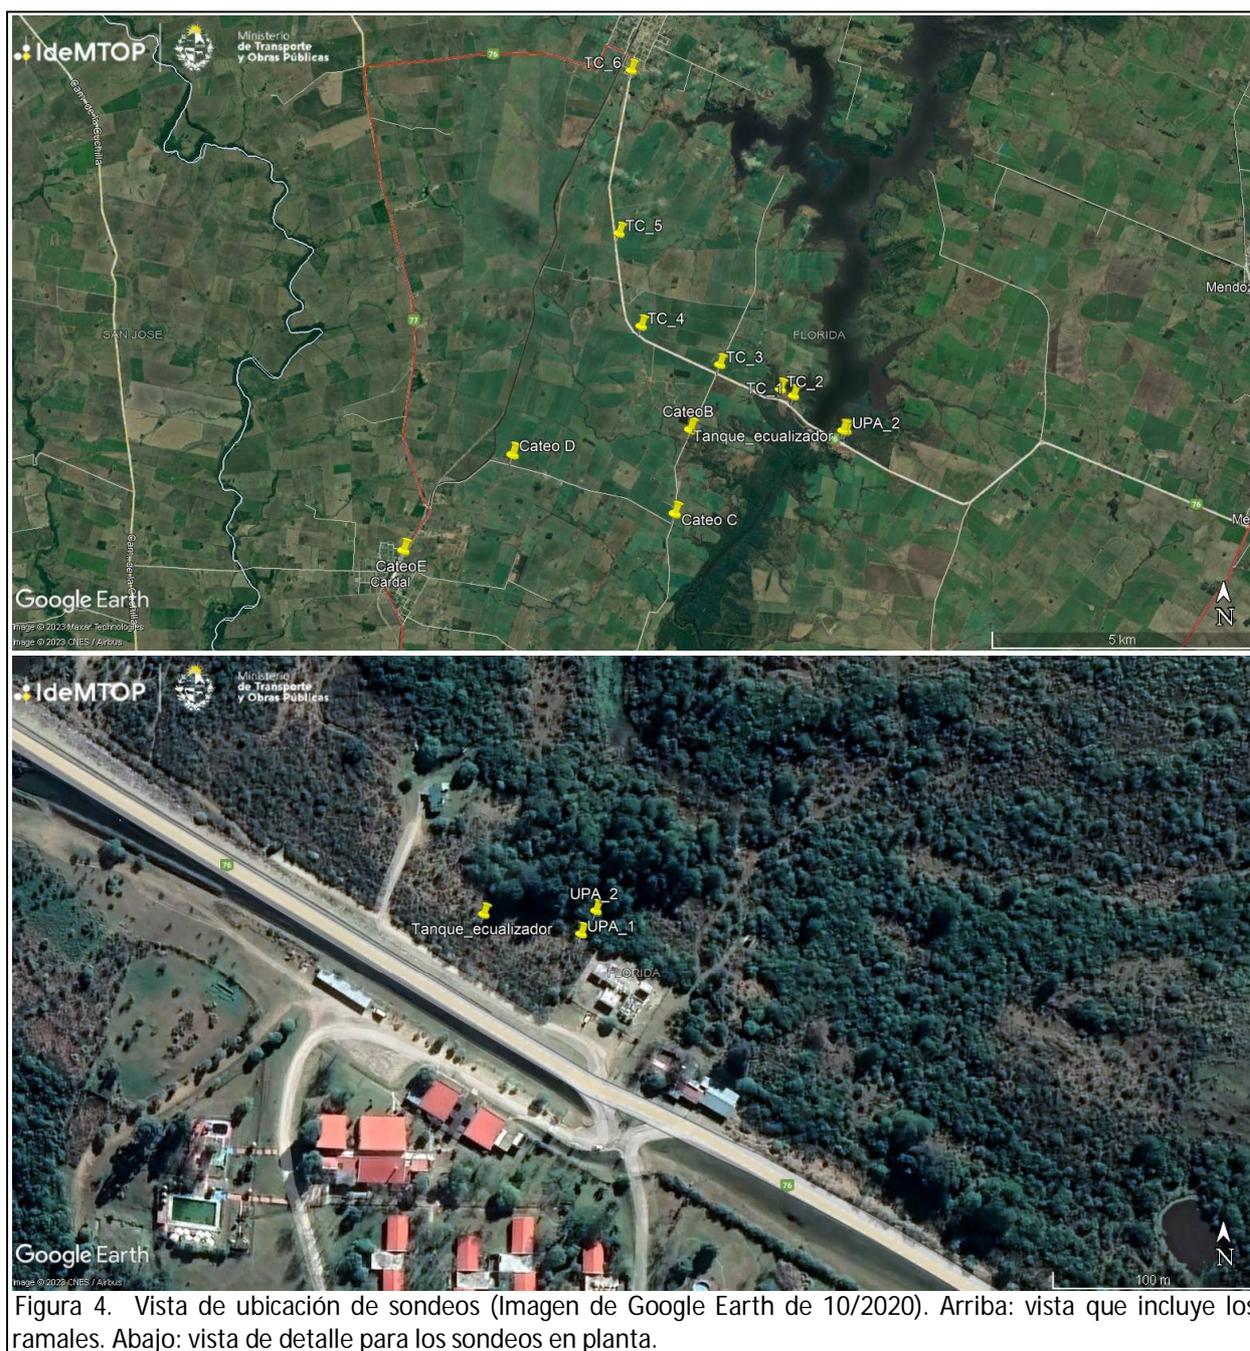
Figura 4. Vista de ubicación de sondeos (Imagen de Google Earth de 10/2020). Arriba: vista que incluye los ramales. Abajo: vista de detalle para los sondeos en planta.

En todos los casos, los puntos de sondeo se ubicaron según la indicación del cliente (figura 4), que aportó las coordenadas de éstos, y fueron replanteados en sitio con GPS con una precisión del orden de 1,5 m. Las cotas manejadas son aproximadas, levantadas del modelo de terreno y aportadas también por el cliente, para referencia y generación del modelo de perfil general.

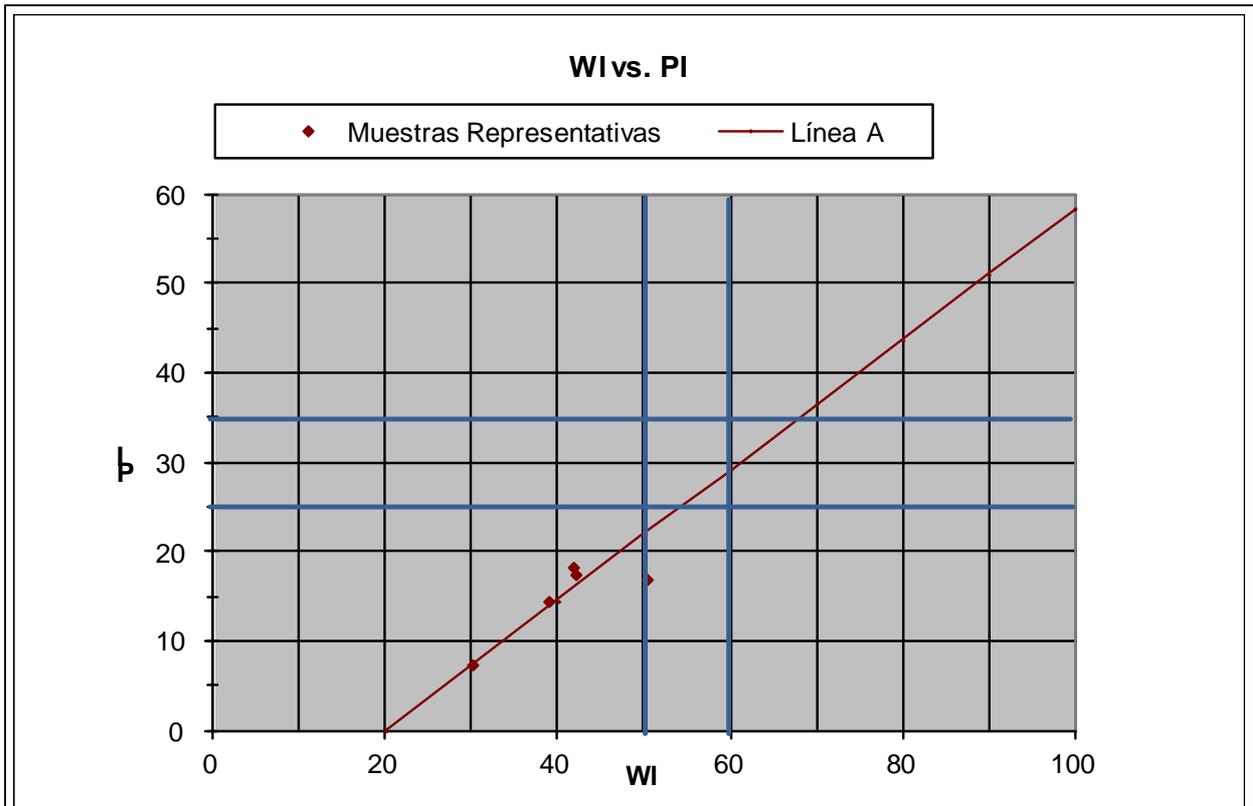
Figura 5. Gráfico en el plano de WI vs. PI (USA-SCE). Las líneas gruesas son los límites entre zonas, siendo el cuadrante de la izquierda abajo, el de riesgo marginal.

Por las características de plasticidad media-baja, no resulta necesario preocuparse por la posibilidad de potenciales problemas desde el punto de vista de la expansividad. En efecto, de acuerdo al criterio de evaluación primaria del Cuerpo de Ingenieros del Ejército de los Estados Unidos, según se aprecia en el gráfico de la figura 5, las muestras se encuentran en una zona de riesgo nulo o marginal de expansión.

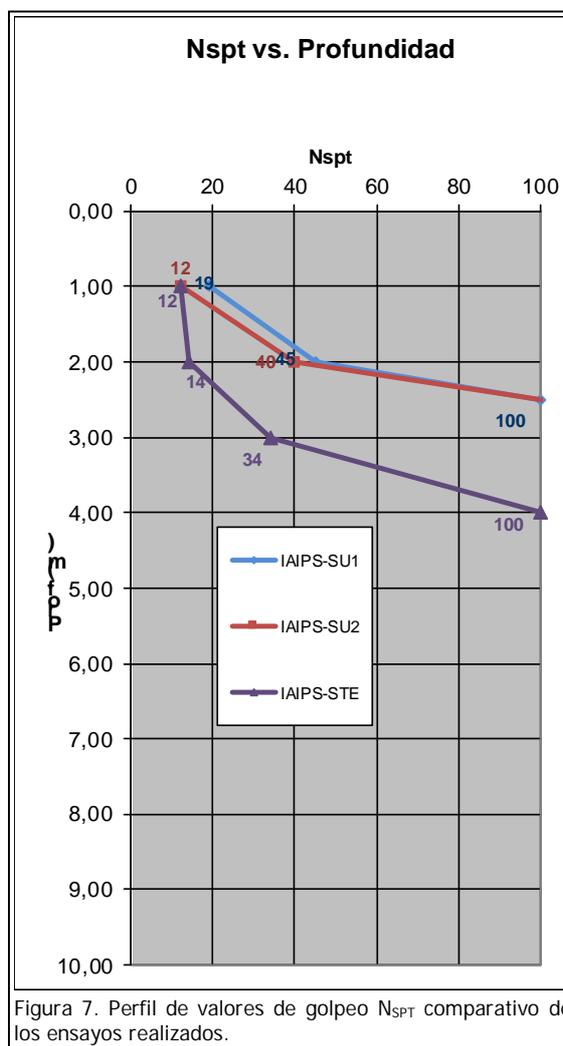
Figura 7. Perfil de valores de golpeo  $N_{SPT}$  comparativo de los ensayos realizados.

Si bien cada unidad a cimentar es independiente, en la figura 7, se presenta un gráfico con el perfil de resistencia a la penetración puntual combinado obtenido de los ensayos SPT de los 3 sondeos.

Como puede verse, hay total homogeneidad en los niveles y características mecánicas de los perfiles de suelo en los sondeos realizados en las ubicaciones de las UPA 1 y 2, mientras que hay un mayor desarrollo de suelos en el sondeo para el Tanque Ecuatorial, pero manteniendo similitud en el perfil, que por lo tanto presenta rechazo a mayor profundidad.

De cualquier modo, el primer nivel luego del suelo negro hasta 2,0 m (hasta 3,0 m bajo el TE), se considera caracterizar el estrato con un valor de golpeo medio de todos los resultados para el estrato, entre los 3 sondeos donde dicho suelo es menos consistente, con  $N_{SPT} = 14$ .

Hacia los 2,0 m (para UPA 1 y 2), ya se considera un valor medio,  $N_{SPT} = 42$ , que implica un suelo rígido, con valores casi de rechazo, volviéndose impenetrable a 2,50 m, con un valor asimilable a 100 golpes en ambos sondeos. No obstante, para las estimaciones, no se consideran valores superiores a los 60 golpes.

Para el caso del sondeo correspondiente a la ubicación del Tanque Ecuatorial, STE, todo el estrato hasta 3,0 m, puede caracterizarse con un valor medio de golpeo,  $N_{SPT} = 14$ .

Desde los 3,0 m, se presentan valores de  $N_{SPT} = 34$ , e impenetrable con fijado en  $N_{SPT} = 60$  a los 4,0 m.

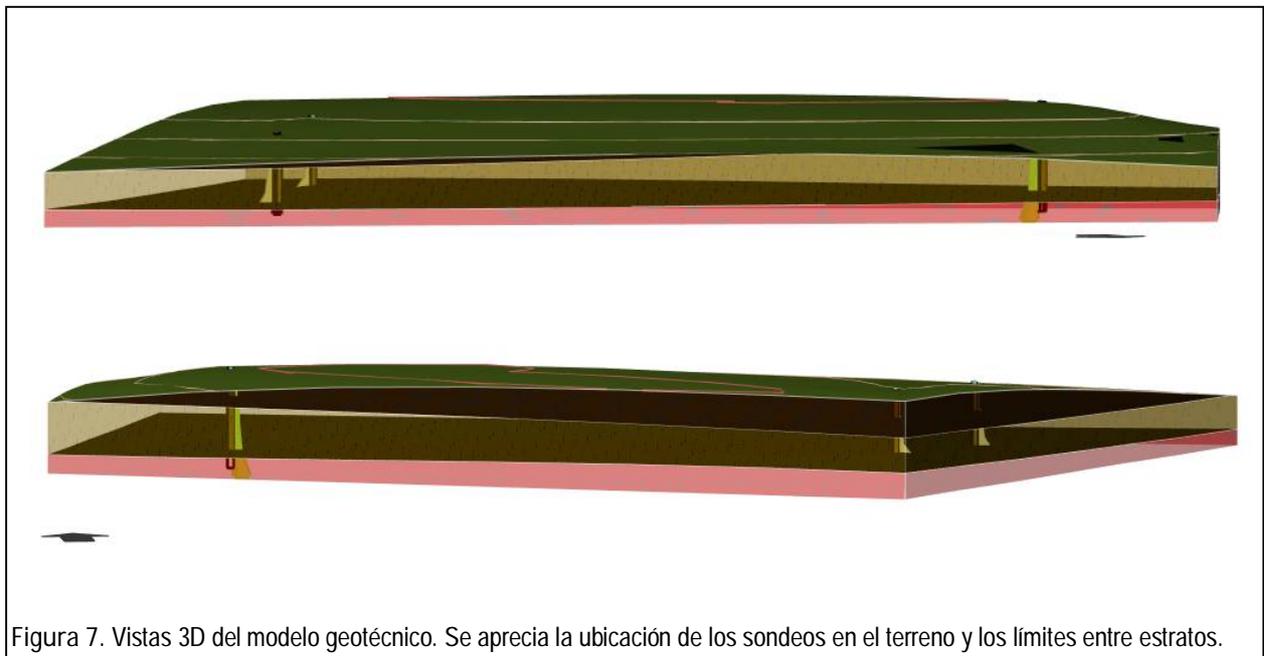
Figura 7. Vistas 3D del modelo geotécnico. Se aprecia la ubicación de los sondeos en el terreno y los límites entre estratos.

En la figura 7 se presentan vistas tridimensionales del modelo de subsuelo para la zona de las UPA y el Tanque Ecuilizador, mientras que en la figura 8 se presentan secciones del modelado de dichas zonas.

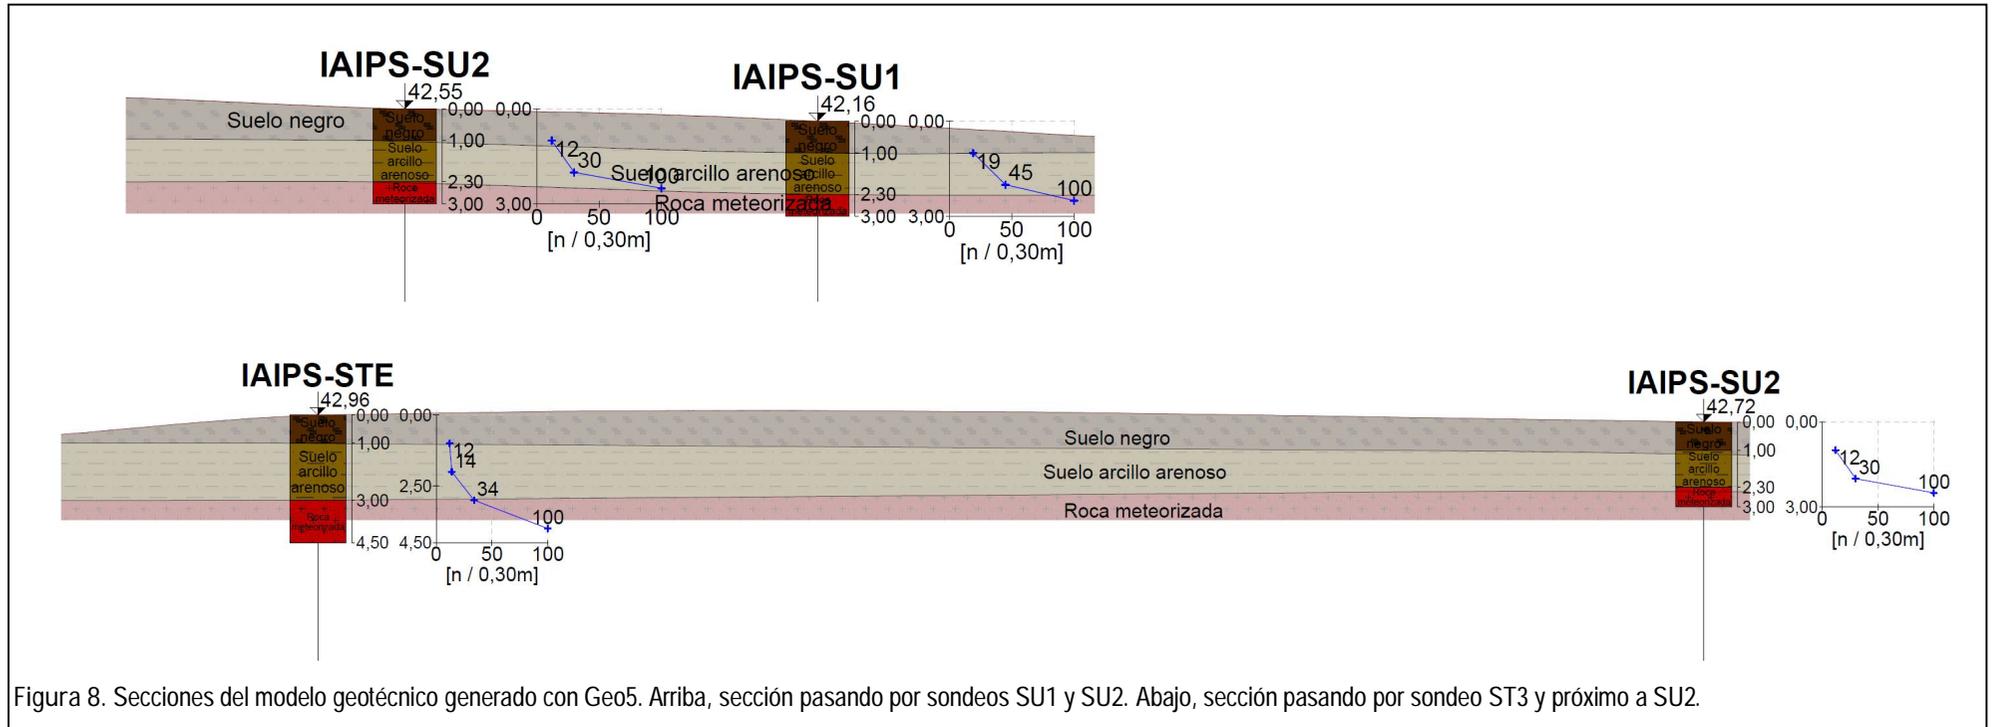
Figura 8. Secciones del modelo geotécnico generado con Geo5. Arriba, sección pasando por sondeos SU1 y SU2. Abajo, sección pasando por sondeo ST3 y próximo a SU2.

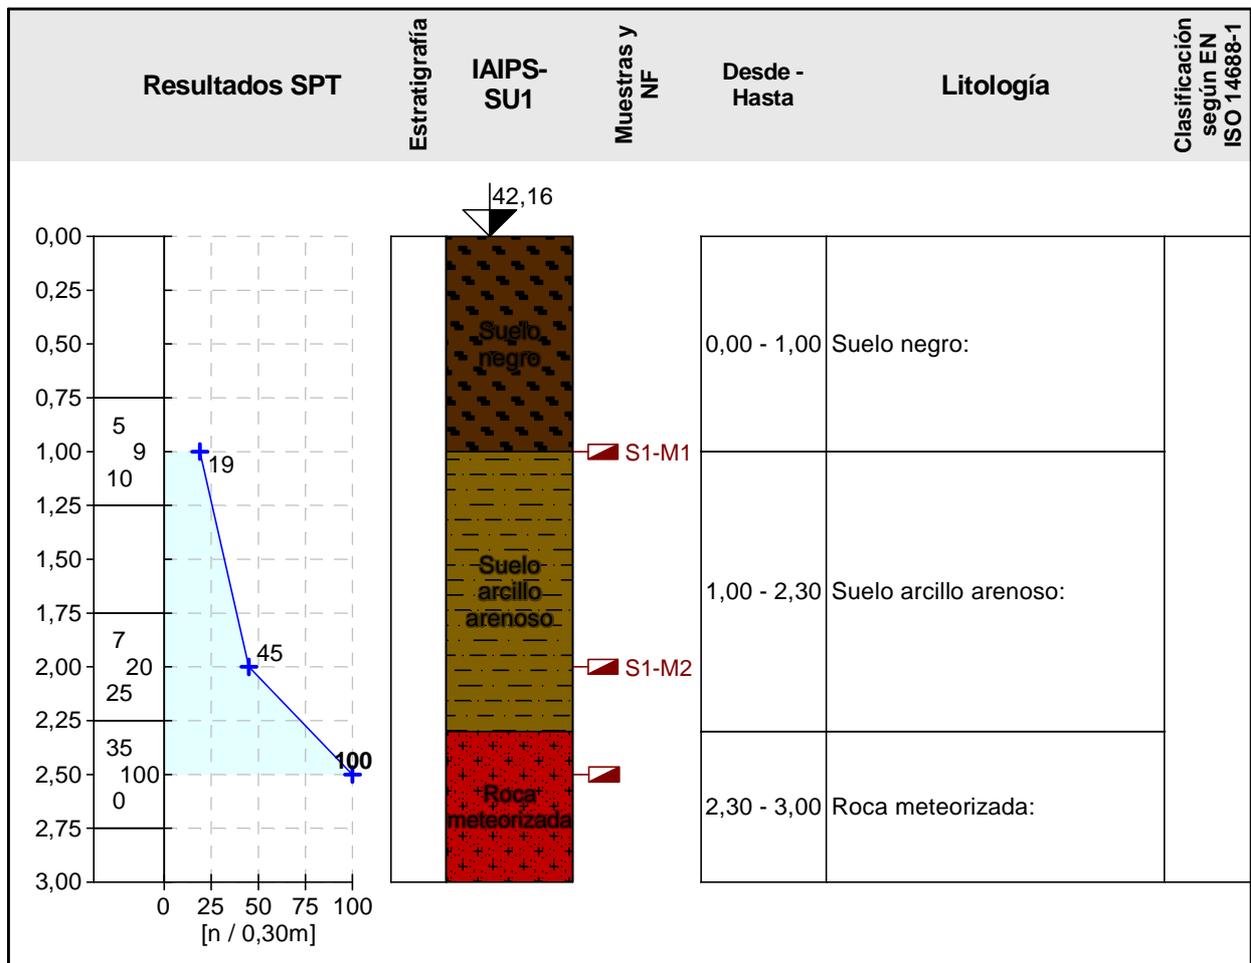
<b>Prueba de penetración estándar (SPT)</b>		<b>IAIPS-SU1</b>	
<b>Proyecto: Estudio Geotécnico - Ampliación de Instalaciones OSE en Planta Paso Severino</b>							
ID del proyecto: IGS-IAIPS-2023/0136		Anexo nro.:		Equipo de perforación: ROLATEC ML76A			
Ubicación: Sondeos para Instalaciones OSE en Planta Paso Severino				Método de perforación: <b>Rotación cHelicoide.</b>			
Perforador: Marcelo Machín		Fecha de inicio: 19/5/2023		Profundidad global: 3,00 m		Coordenada X: 564358,63	
Operador:		Fecha de fin: 19/5/2023		GWT perforado:		Coordenada Y: 6207913,55	
Documentado por:		Escala: una página		NF estable:		Coordenada Z: 42,16 m	
Procesado por: Ing. V.Umpiérrez				Bit - tipo, tamaño: Cola de Pez 4"			
Perforación:		Forro:					
Examinador:		Martillo de muestreo: Tipo SPT		Peso: 63,50 kg		Caida: 0,76 m

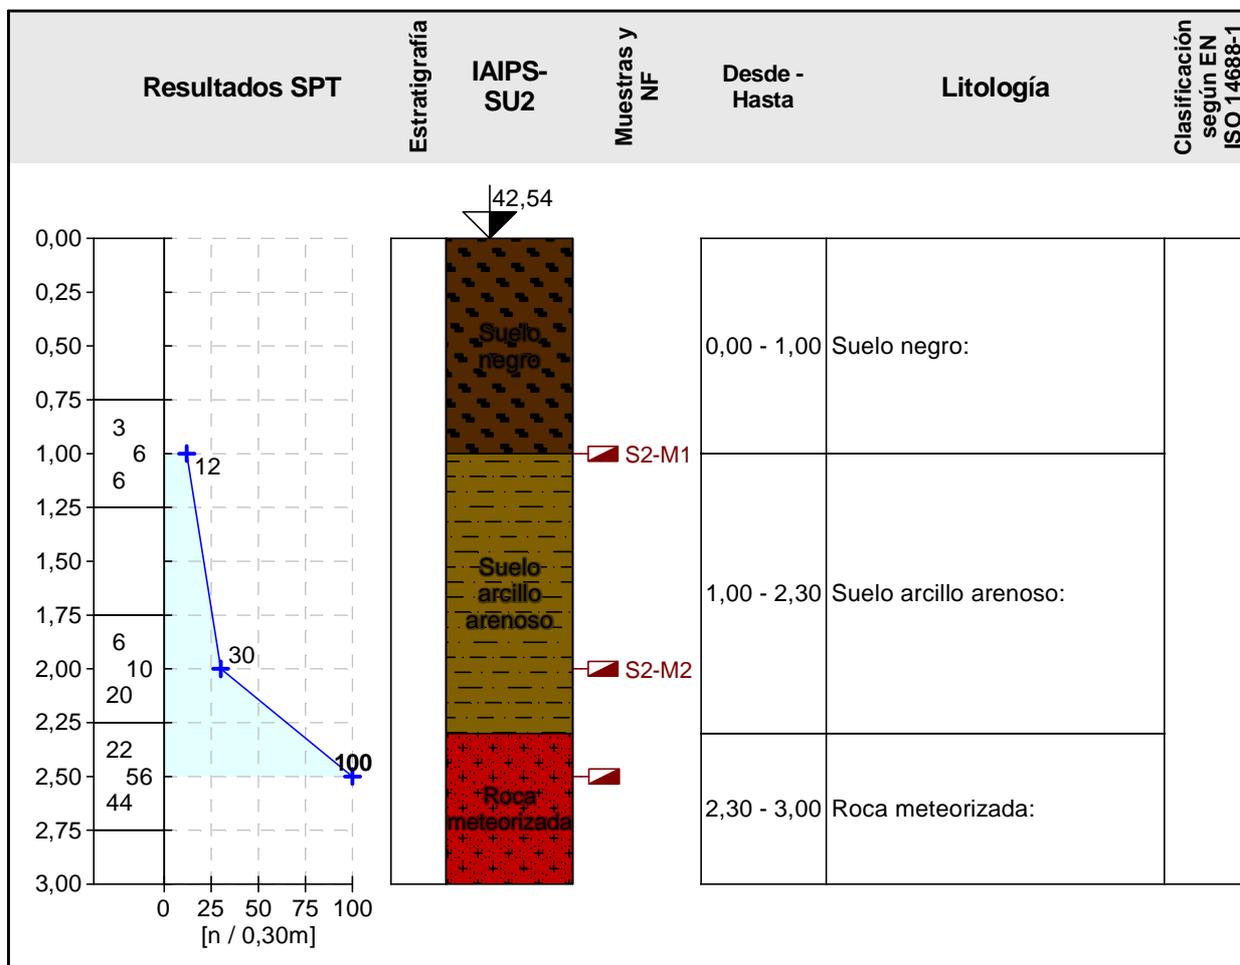
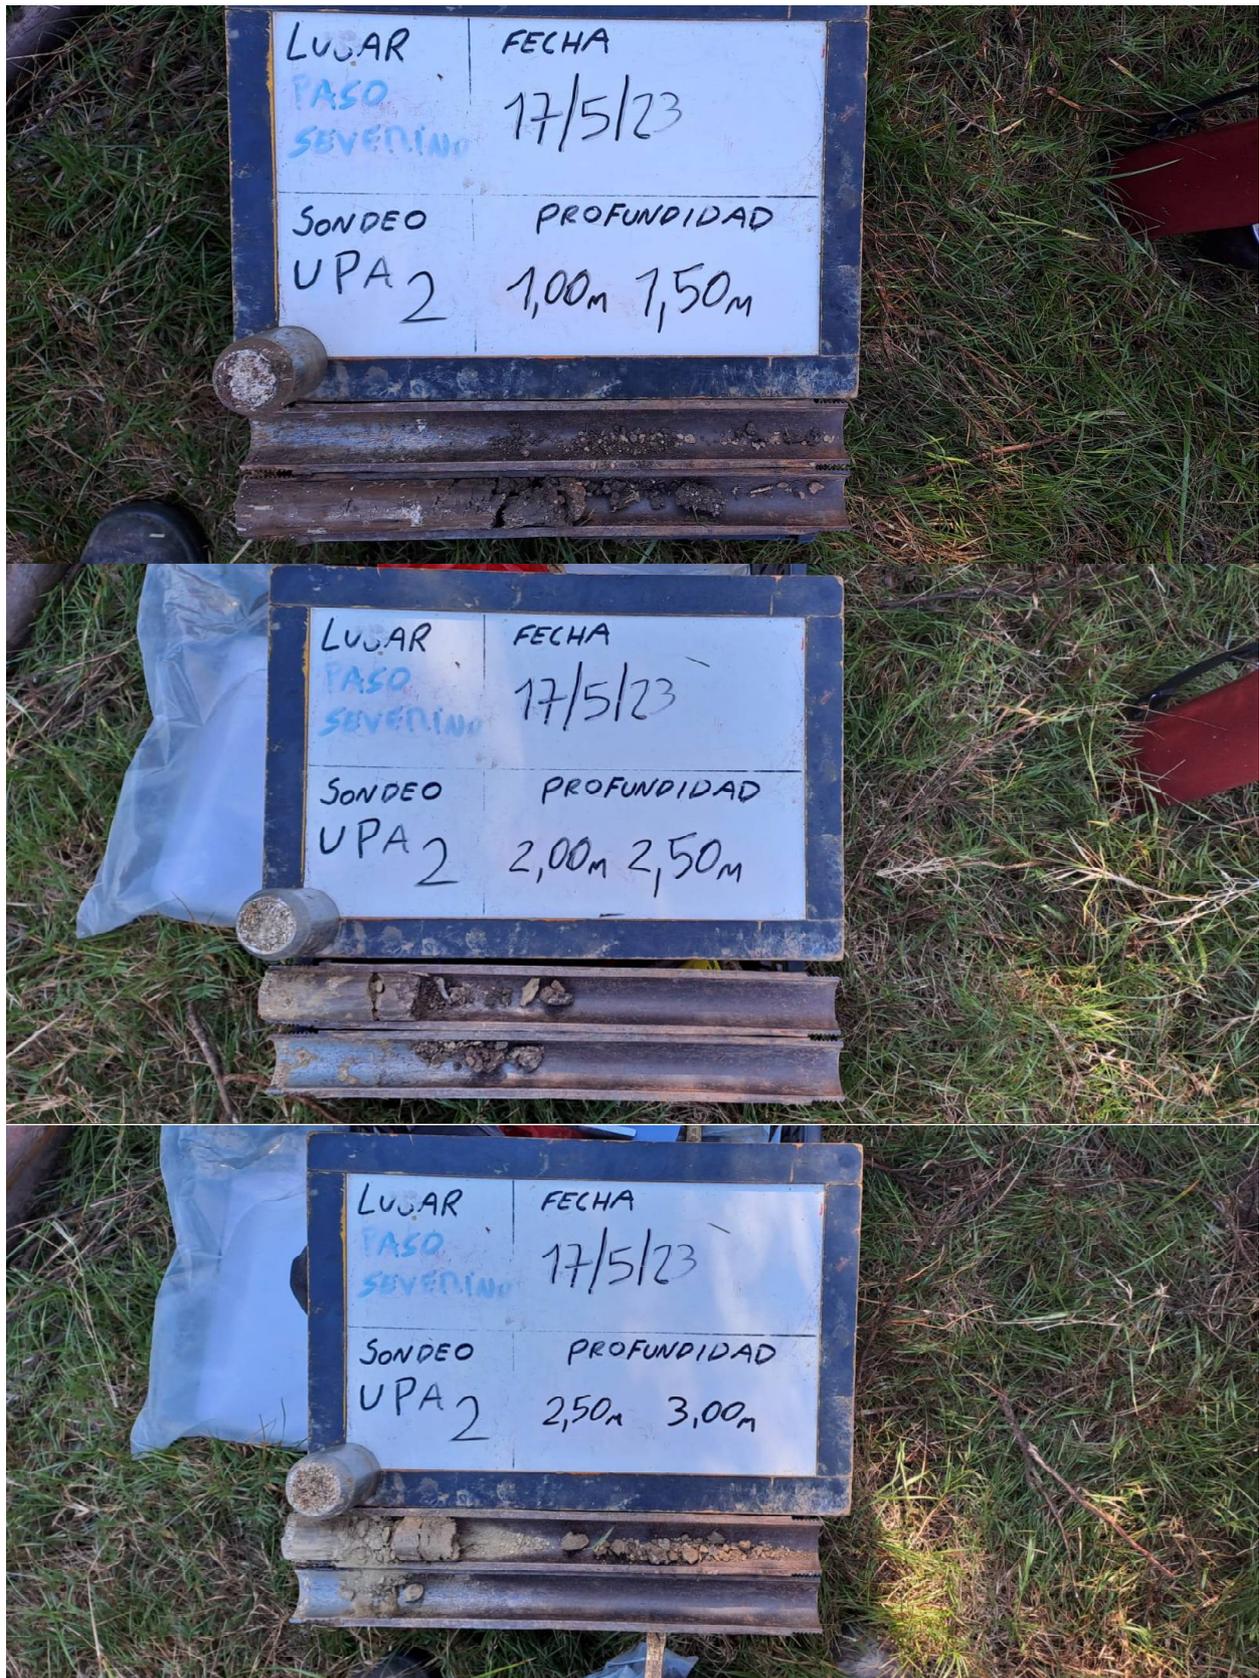
<b>Prueba de penetración estándar (SPT)</b>		<b>IAIPS-SU2</b>	
<b>Proyecto: Estudio Geotécnico - Ampliación de Instalaciones OSE en Planta Paso Severino</b>							
ID del proyecto: IGS-IAIPS-2023/0136		Anexo nro.:		Equipo de perforación: ROLATEC ML76A			
Ubicación: Sondeos para Instalaciones OSE en Planta Paso Severino				Método de perforación: <b>Rotación cHelicoide.</b>			
Perforador: Marcelo Machín		Fecha de inicio: 19/5/2023		Profundidad global: 3,00 m		Coordenada X: 564351,70	
Operador:		Fecha de fin: 19/5/2023		GWT perforado:		Coordenada Y: 6207902,40	
Documentado por:		Escala: una página		NF estable:		Coordenada Z: 42,54 m	
Procesado por: Ing. V.Umpiérrez				Bit - tipo, tamaño: Cola de Pez 4"			
Perforación:		Forro:					
Examinador:		Martillo de muestreo: Tipo SPT		Peso: 63,50 kg		Caida: 0,76 m

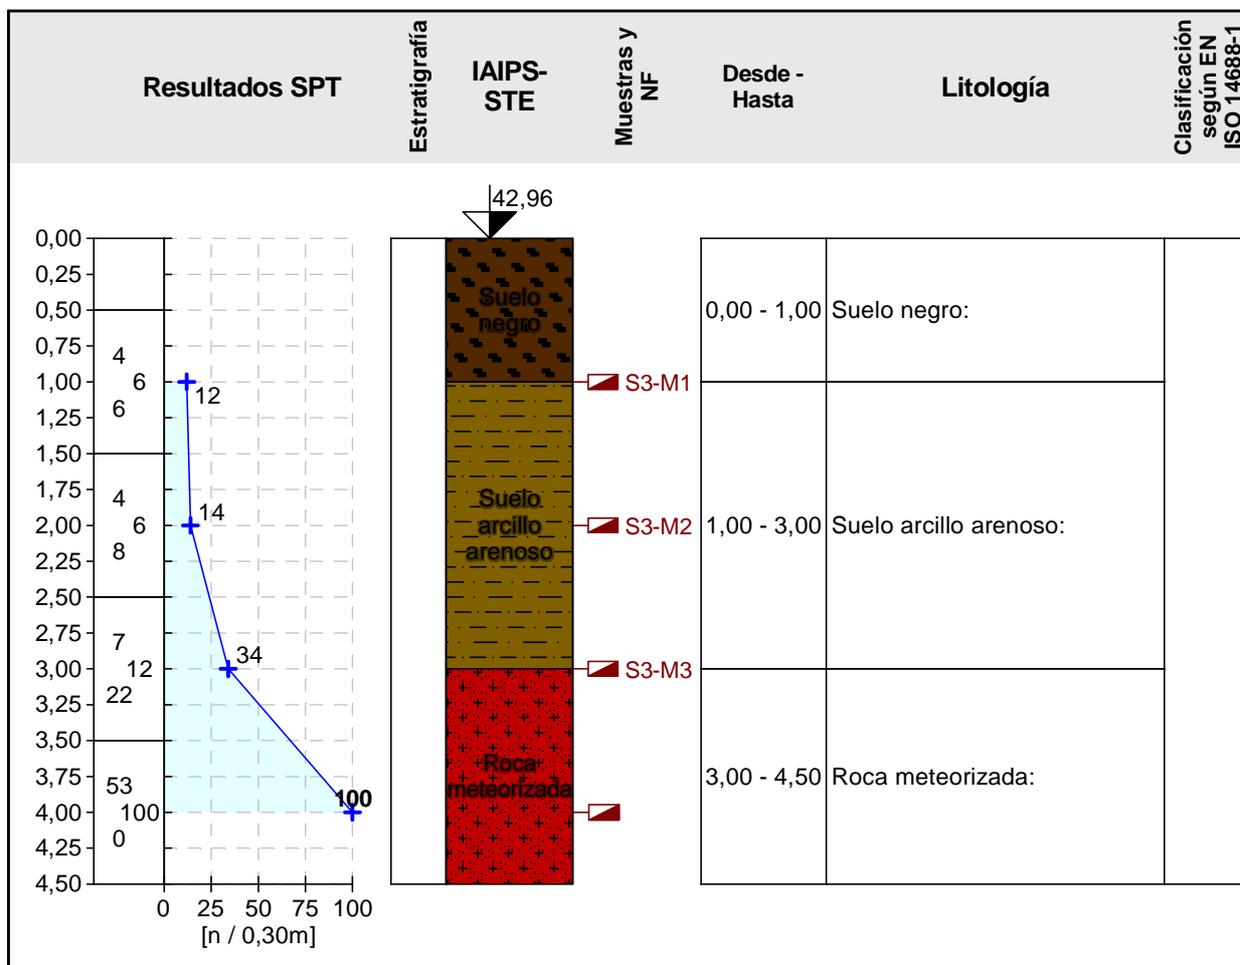
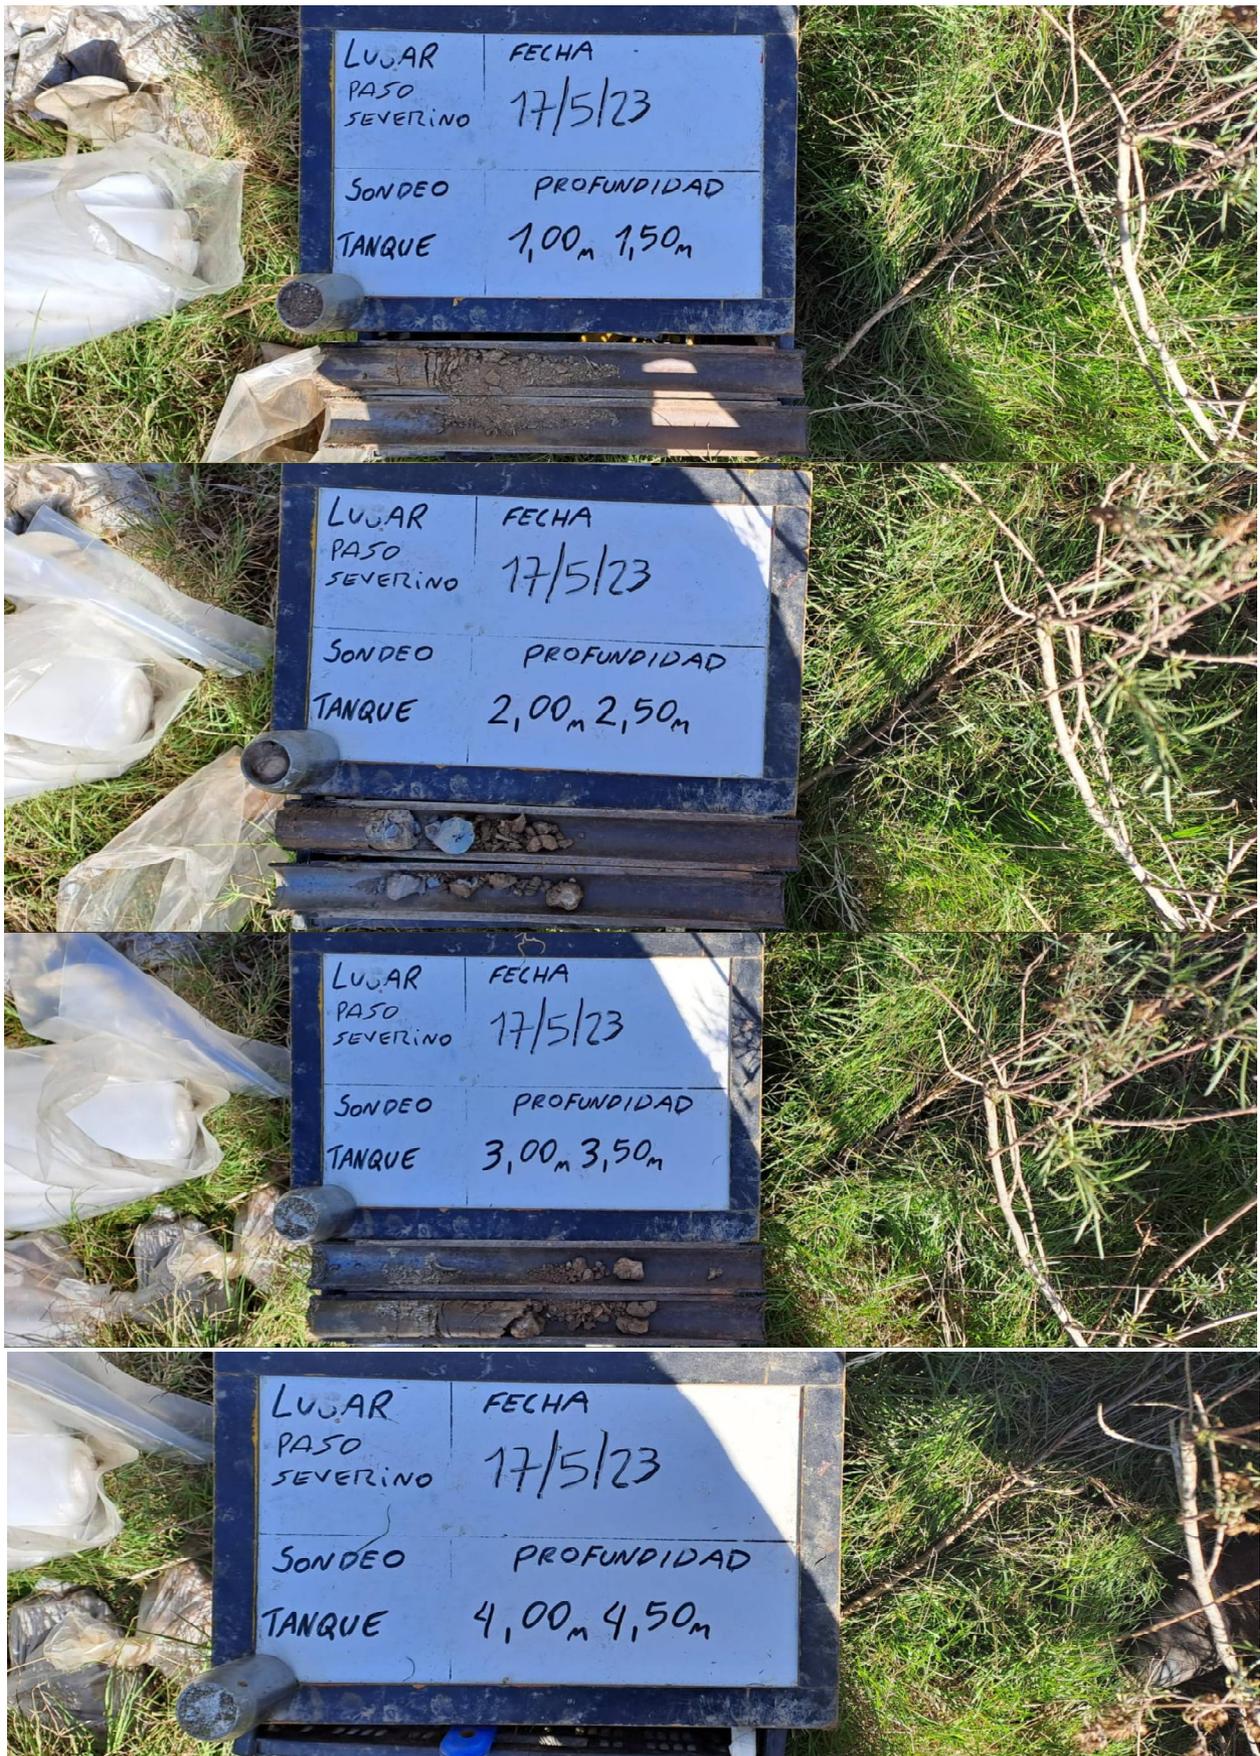
<b>Prueba de penetración estándar (SPT)</b>		<b>IAIPS-STE</b>	
<b>Proyecto: Estudio Geotécnico - Ampliación de Instalaciones OSE en Planta Paso Severino</b>							
ID del proyecto: IGS-IAIPS-2023/0136		Anexo nro.:		Equipo de perforación: ROLATEC ML76A			
Ubicación: Sondeos para Instalaciones OSE en Planta Paso Severino				Método de perforación: <b>Rotación cHelicoide.</b>			
Perforador: Marcelo Machín		Fecha de inicio: 19/5/2023		Profundidad global: 4,50 m		Coordenada X: 564303,71	
Operador:		Fecha de fin: 19/5/2023		GWT perforado:		Coordenada Y: 6207914,05	
Documentado por:		Escala: una página		NF estable:		Coordenada Z: 42,96 m	
Procesado por: Ing. V.Umpiérrez				Bit - tipo, tamaño: Cola de Pez 4"			
Perforación:		Forro:					
Examinador:		Martillo de muestreo: Tipo SPT		Peso: 63,50 kg		Caida: 0,76 m

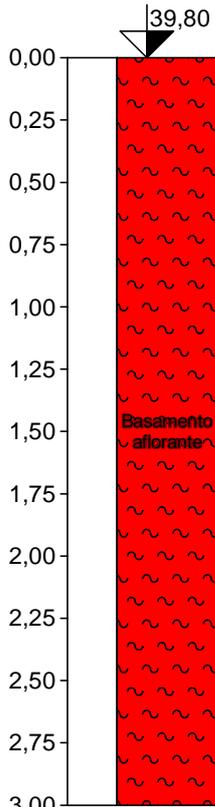
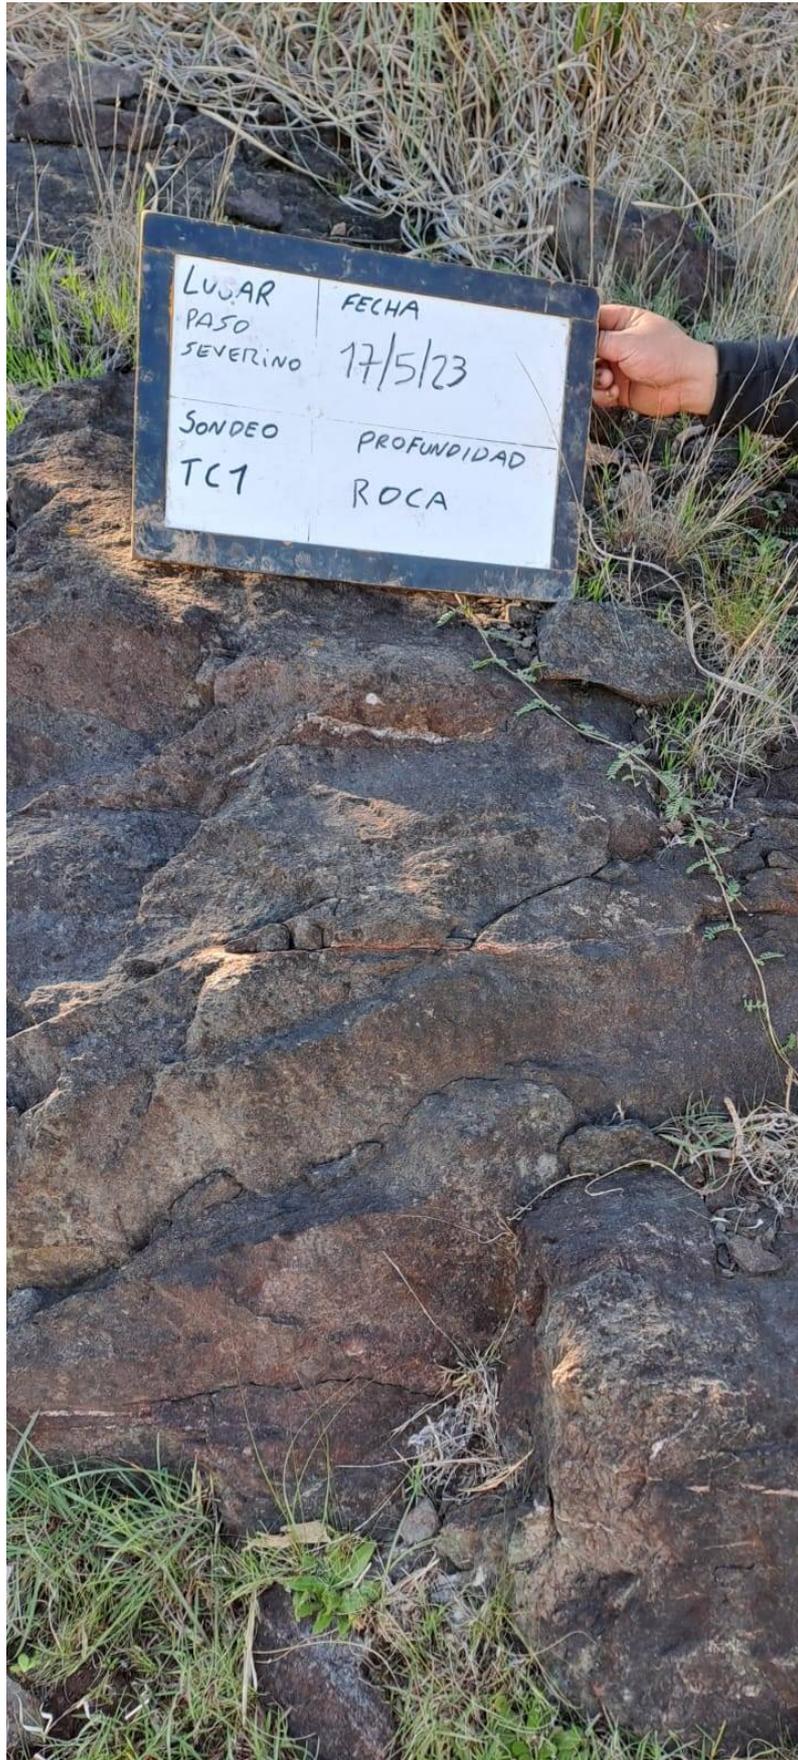
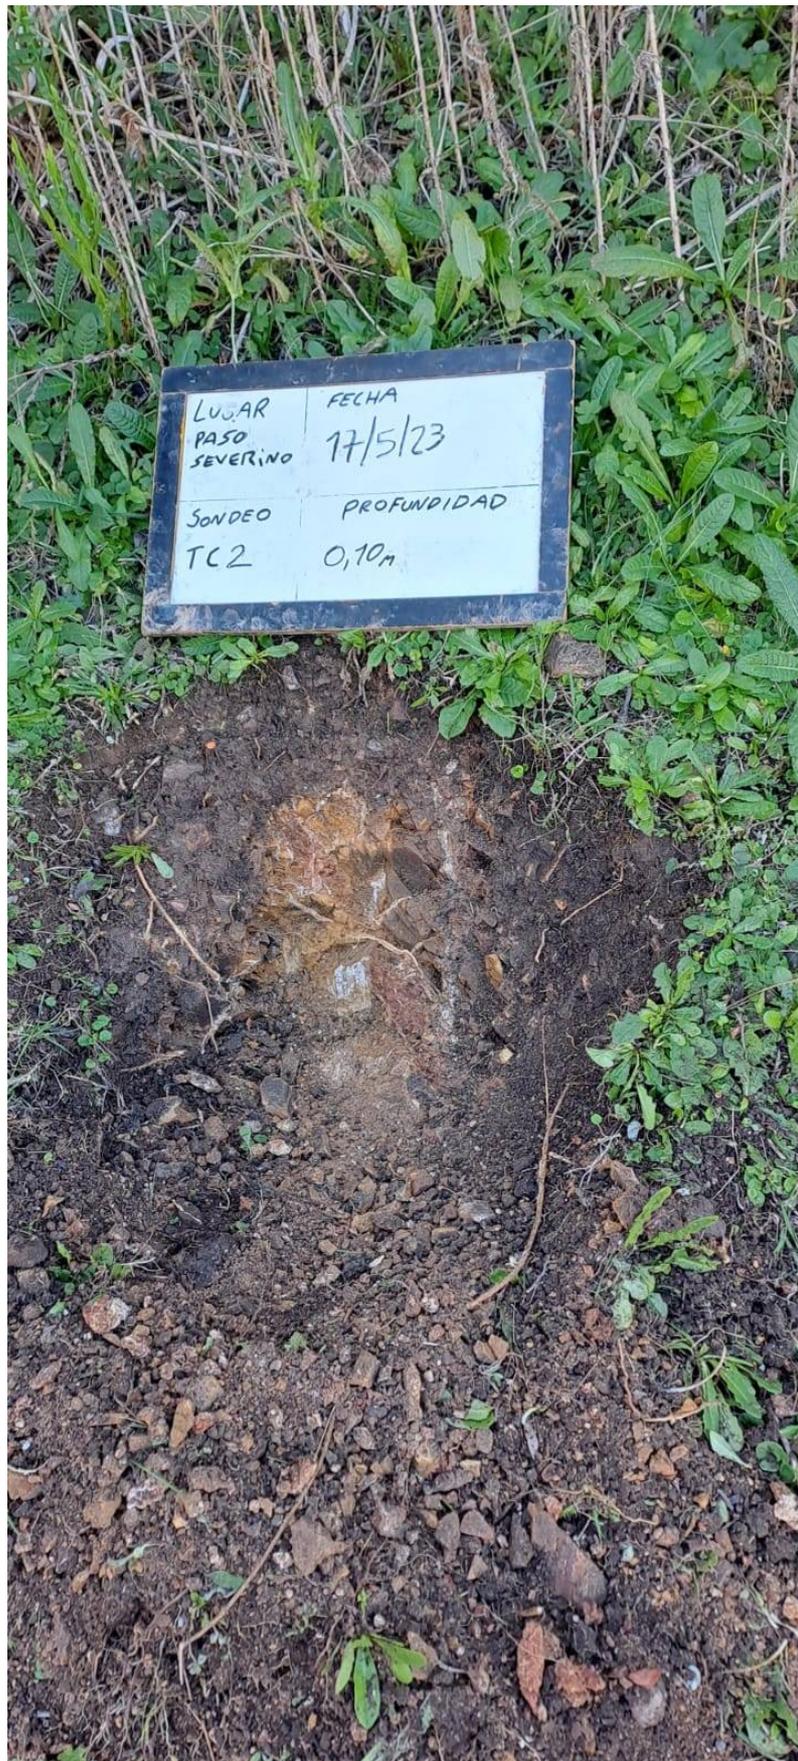
<b>Registro de Perforación</b>		<b>IAIPS-TC1</b>	
<b>Proyecto: Estudio Geotécnico - Ampliación de Instalaciones OSE en Planta Paso Severino</b>							
ID del proyecto: IGS-IAIPS-2023/0136		Anexo nro.:		Equipo de perforación: ROLATEC ML76A			
Ubicación: Sondeos para Instalaciones OSE en Planta Paso Severino				Profundidad global: 3,00 m		Ubicación de Perforación:	
Fecha de inicio: 17/5/2023		Perforador:		Nivel freático:		Coordenada X: 563363,98	
Fecha de fin: 17/5/2023		Documentado por:		GWT perforado:		Coordenada Y: 6208580,87	
Escala: una página				NF estable:		Coordenada Z: 39,80 m	
Perforación:				Forro:

0,00 - 3,00	Basamento aflorante: Boleos y roca fracturada.

Se tiene, por tanto, que en los sondeos TC1 y TC2, la roca (macizo sano o fracturado) se encuentra aflorando o bajo una capa de 10 cm de suelo negro.

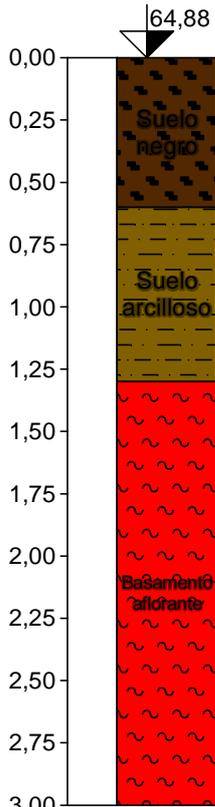
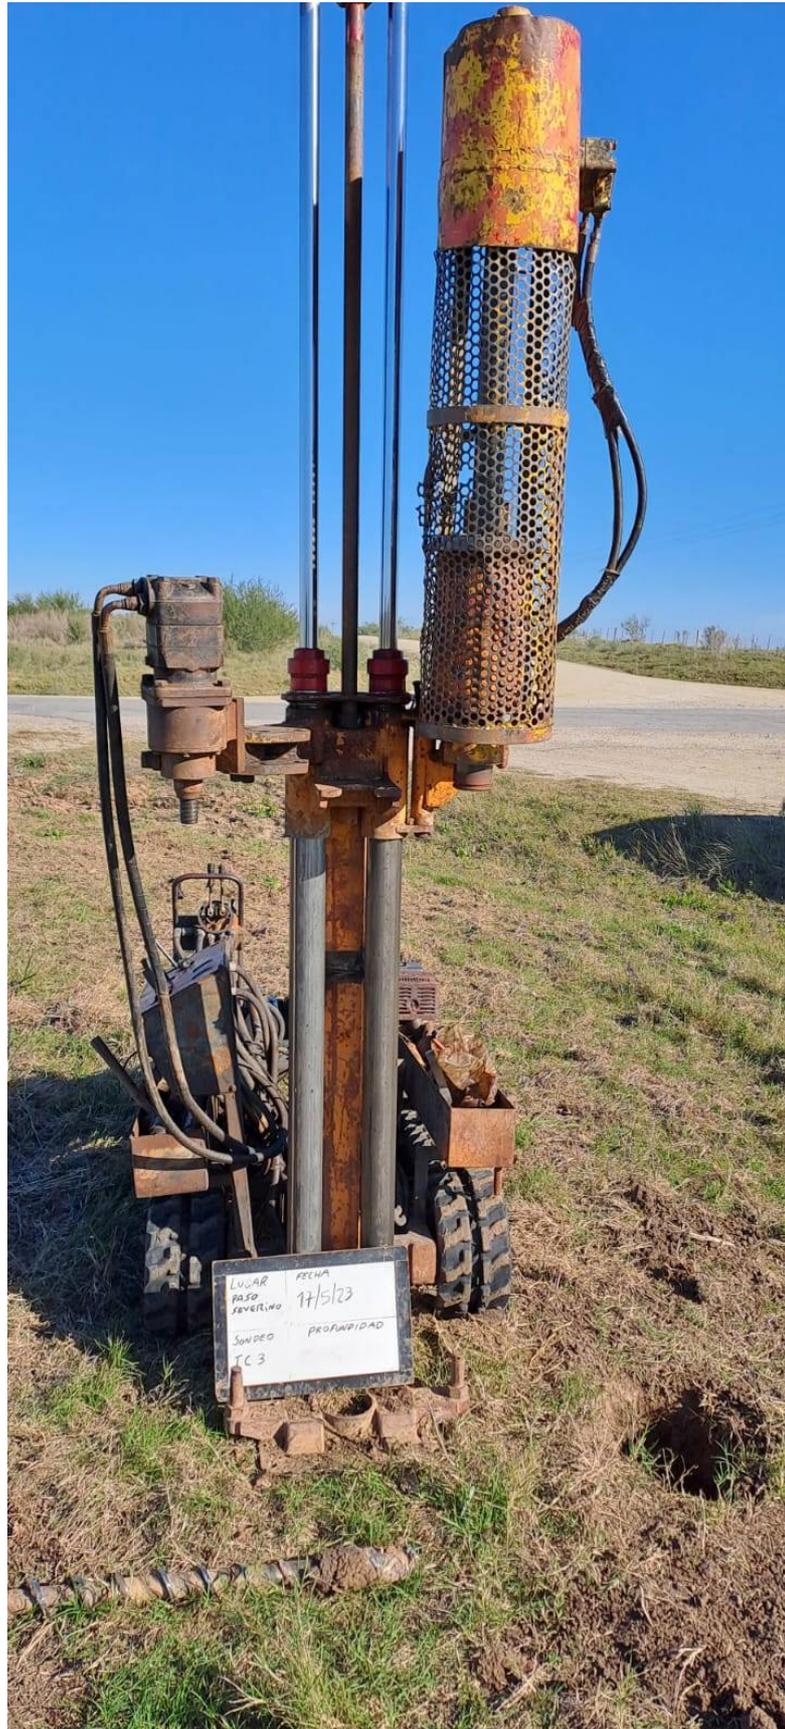
<b>Registro de Perforación</b>		<b>IAIPS-TC3</b>	
<b>Proyecto: Estudio Geotécnico - Ampliación de Instalaciones OSE en Planta Paso Severino</b>							
ID del proyecto: IGS-IAIPS-2023/0136		Anexo nro.:		Equipo de perforación: ROLATEC ML76A			
Ubicación: Sondeos para Instalaciones OSE en Planta Paso Severino				Profundidad global: 3,00 m		Ubicación de Perforación:	
Fecha de inicio: 17/5/2023		Perforador:		Nivel freático:		Coordenada X: 561982,40	
Fecha de fin: 17/5/2023		Documentado por:		GWT perforado:		Coordenada Y: 6209212,22	
Escala: una página				NF estable:		Coordenada Z: 64,88 m	
Perforación:				Forro:

0,00 - 0,60	Suelo negro:	
					0,60 - 1,30	Suelo arcilloso:	
					1,30 - 3,00	Basamento aflorante: Boleos y roca fracturada.

En TC3, se vuelve impenetrable a la perforación con pala americana a 1,30m.
