## Investigación Geotécnica de Sitio

**Caracterización del Subsuelo para ampliaciones en instalaciones de la Presa en Paso Severino y ramales Cardal y 25 de Mayo (Dpto. de Florida)**

**Informe IGE23/0136**

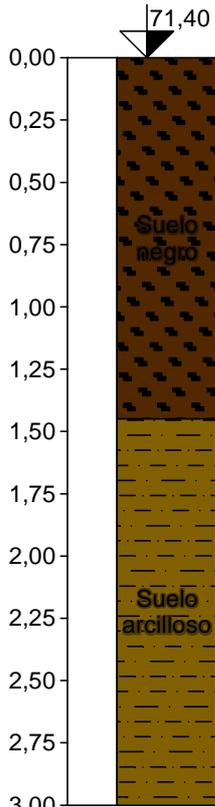
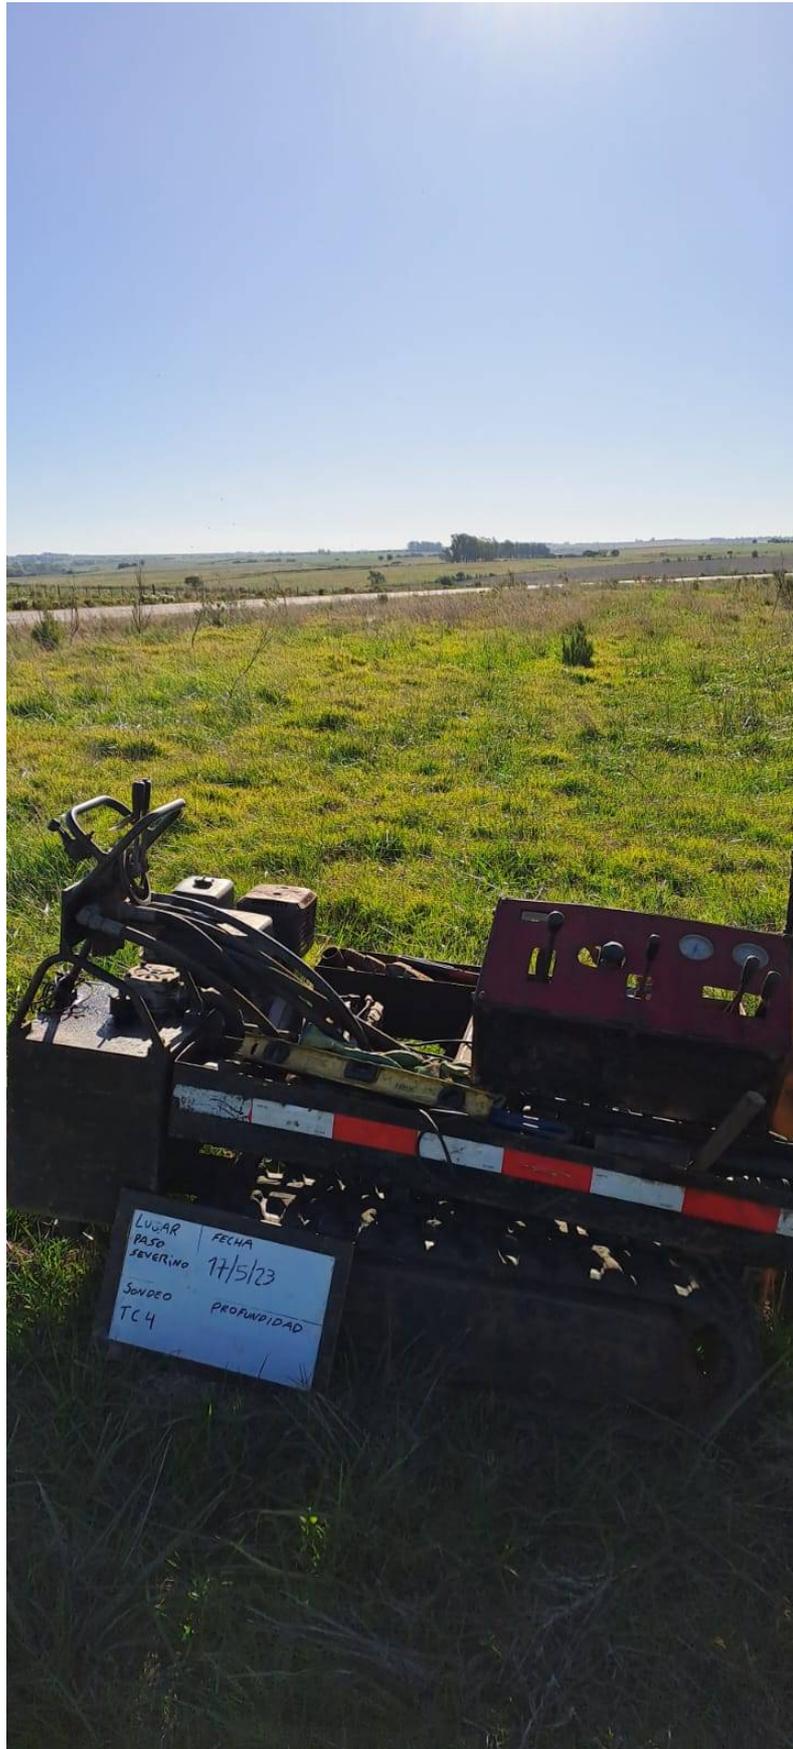
<b>Registro de Perforación</b>		<b>IAIPS-TC4</b>	
<b>Proyecto: Estudio Geotécnico - Ampliación de Instalaciones OSE en Planta Paso Severino</b>							
ID del proyecto: IGS-IAIPS-2023/0136		Anexo nro.:		Equipo de perforación: ROLATEC ML76A			
Ubicación: Sondeos para Instalaciones OSE en Planta Paso Severino				Profundidad global: 3,00 m		Ubicación de Perforación:	
Fecha de inicio: 17/5/2023		Perforador:		Nivel freático:		Coordenada X: 560376,38	
Fecha de fin: 17/5/2023		Documentado por:		GWT perforado:		Coordenada Y: 6210118,92	
Escala: una página				NF estable:		Coordenada Z: 71,40 m	
Perforación:				Forro:

<table border="1" style="width: 100%; border-collapse: collapse;"> <tr> <td style="width: 15%;"></td> <td style="width: 15%;"></td> <td style="width: 15%; text-align: center;">0,00 - 1,45</td> <td style="width: 55%;">Suelo negro:</td> </tr> <tr> <td></td> <td></td> <td style="text-align: center;">1,45 - 3,00</td> <td>Suelo arcilloso:</td> </tr> </table>			0,00 - 1,45	Suelo negro:			1,45 - 3,00	Suelo arcilloso:	
		0,00 - 1,45	Suelo negro:											
		1,45 - 3,00	Suelo arcilloso:

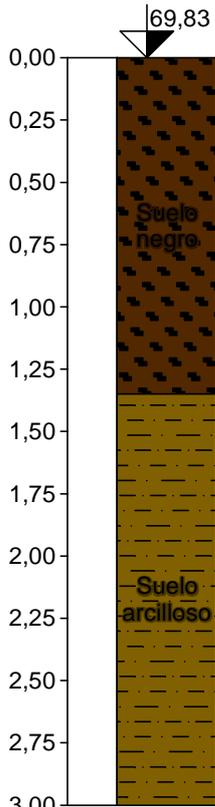
<b>Registro de Perforación</b>		<b>IAIPS-TC5</b>	
<b>Proyecto: Estudio Geotécnico - Ampliación de Instalaciones OSE en Planta Paso Severino</b>							
ID del proyecto: IGS-IAIPS-2023/0136		Anexo nro.:		Equipo de perforación: ROLATEC ML76A			
Ubicación: Sondeos para Instalaciones OSE en Planta Paso Severino				Profundidad global: 3,00 m		Ubicación de Perforación:	
Fecha de inicio: 17/5/2023		Perforador:		Nivel freático:		Coordenada X: 560095,15	
Fecha de fin: 17/5/2023		Documentado por:		GWT perforado:		Coordenada Y: 6211686,70	
Escala: una página				NF estable:		Coordenada Z: 69,83 m	
Perforación:				Forro:

<table border="1" style="width: 100%; border-collapse: collapse;"> <tr> <td style="width: 15%;"></td> <td style="width: 15%;"></td> <td style="width: 15%; text-align: center;">0,00 - 1,35</td> <td style="width: 55%;">Suelo negro:</td> </tr> <tr> <td></td> <td></td> <td style="text-align: center;">1,35 - 3,00</td> <td>Suelo arcilloso:</td> </tr> </table>			0,00 - 1,35	Suelo negro:			1,35 - 3,00	Suelo arcilloso:	
		0,00 - 1,35	Suelo negro:											
		1,35 - 3,00	Suelo arcilloso:

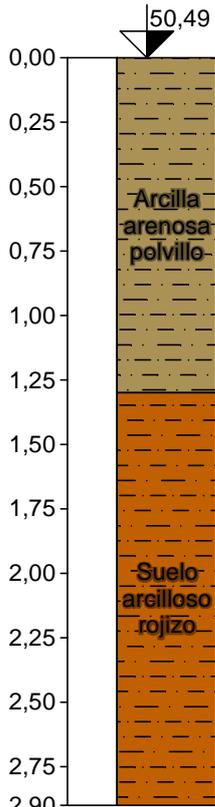
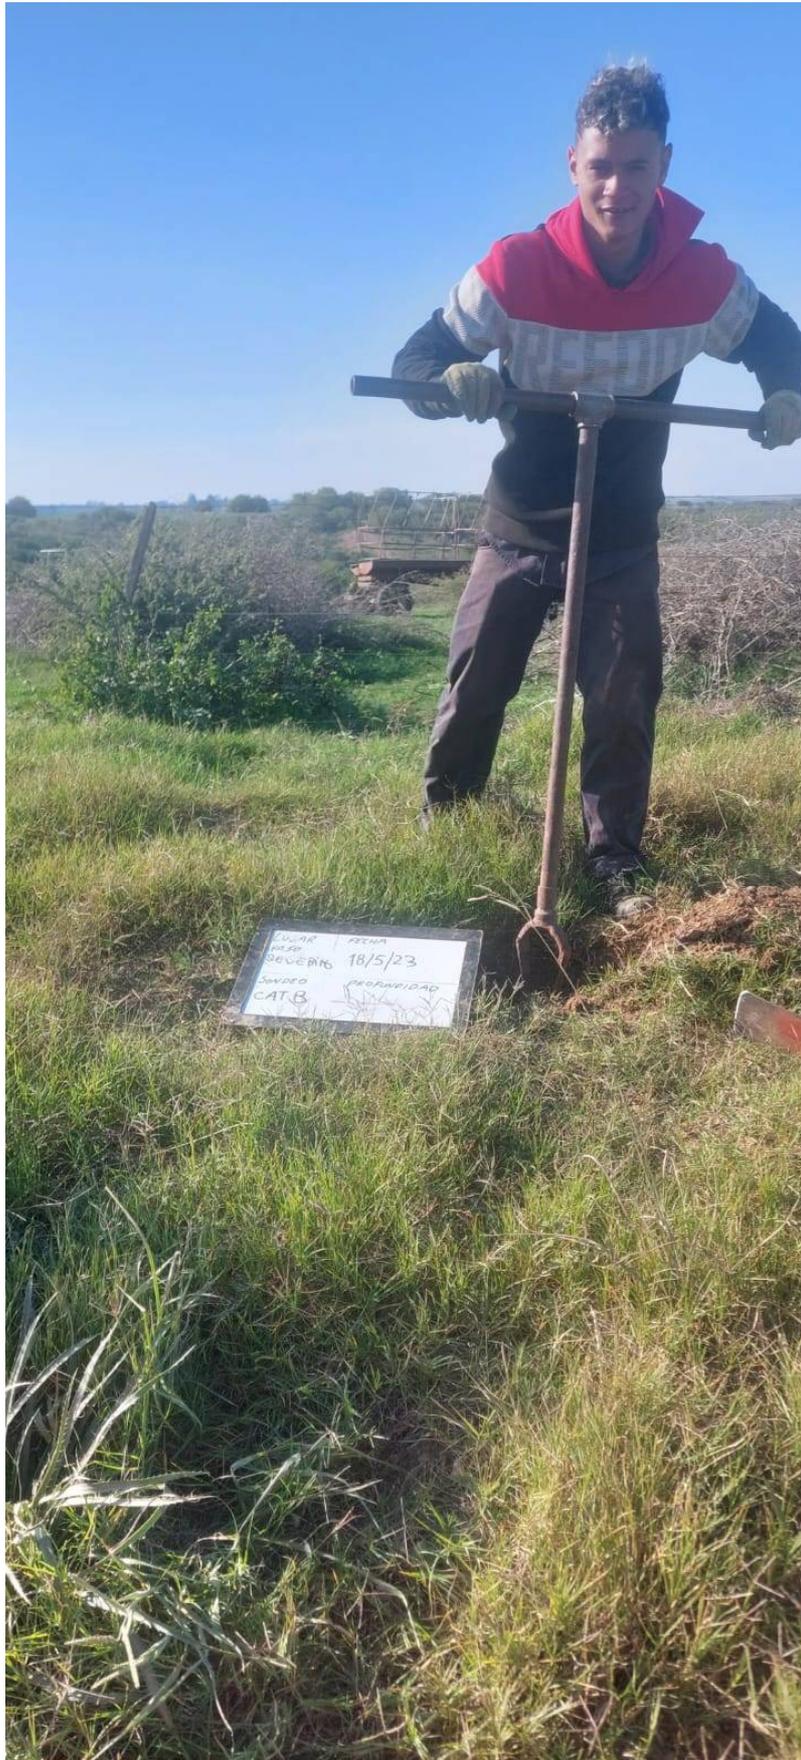
<b>Registro de Perforación</b>		<b>IAIPS-B</b>	
<b>Proyecto: Estudio Geotécnico - Ampliación de Instalaciones OSE en Planta Paso Severino</b>							
ID del proyecto: IGS-IAIPS-2023/0136		Anexo nro.:		Equipo de perforación: ROLATEC ML76A			
Ubicación: Sondeos para Instalaciones OSE en Planta Paso Severino				Profundidad global: 2,90 m		Ubicación de Perforación:	
Fecha de inicio: 18/5/2023		Perforador:		Nivel freático:		Coordenada X: 561442,47	
Fecha de fin: 18/5/2023		Documentado por:		GWT perforado:		Coordenada Y: 6208021,20	
Escala: una página				NF estable:		Coordenada Z: 50,49 m	
Perforación:				Forro:

<table border="1" style="width: 100%; border-collapse: collapse;"> <tr> <td style="width: 15%;"></td> <td style="width: 15%;"></td> <td style="width: 15%; text-align: center;">0,00 - 1,30</td> <td style="width: 55%;">Arcilla arenosa polvillo:</td> </tr> <tr> <td></td> <td></td> <td style="text-align: center;">1,30 - 2,90</td> <td>Suelo arcilloso rojizo:</td> </tr> </table>			0,00 - 1,30	Arcilla arenosa polvillo:			1,30 - 2,90	Suelo arcilloso rojizo:	
		0,00 - 1,30	Arcilla arenosa polvillo:											
		1,30 - 2,90	Suelo arcilloso rojizo:

Los sondeos B y C se desarrollan inicialmente en una arcilla arenosa seca y desgranada a polvo hasta 1,30 m, continuando hasta 2,90 m con un suelo limo arenoso marrón rojizo desde donde aparece un grado de cementación que lo vuelve impenetrable al sistema de perforación manual.

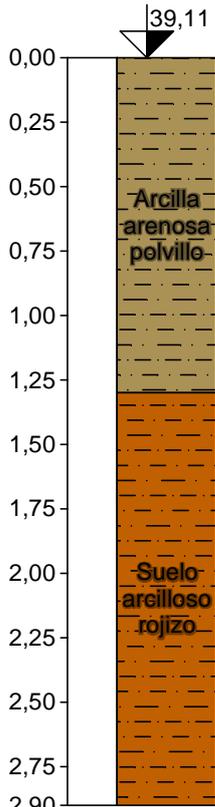
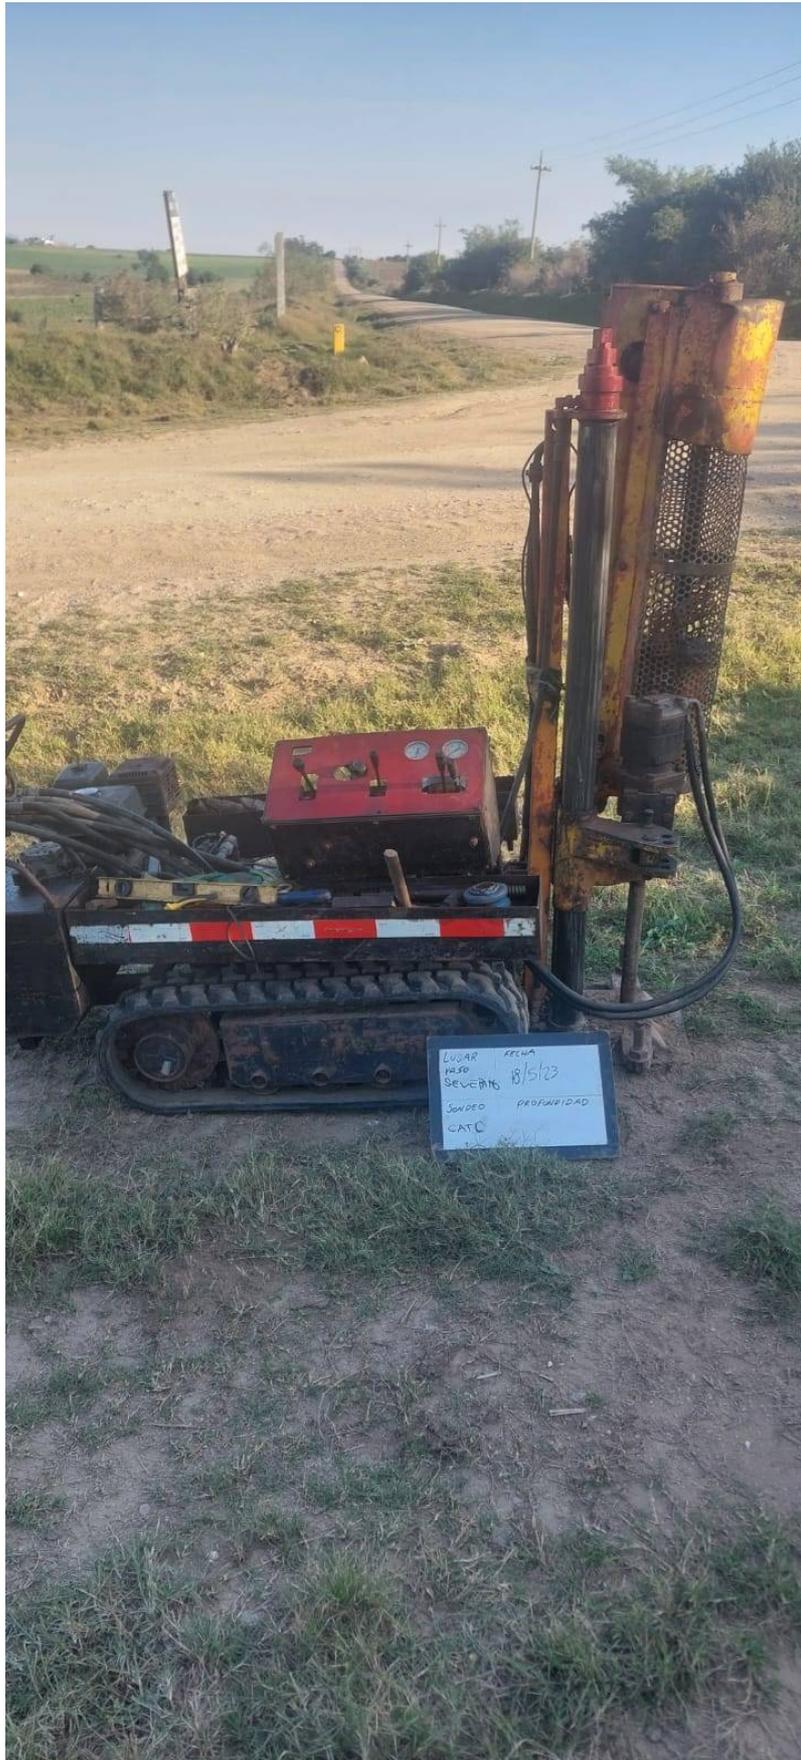
<b>Registro de Perforación</b>		<b>IAIPS-C</b>
<b>Proyecto: Estudio Geotécnico - Ampliación de Instalaciones OSE en Planta Paso Severino</b>					
ID del proyecto: IGS-IAIPS-2023/0136		Anexo nro.:		Equipo de perforación: ROLATEC ML76A	
Ubicación: Sondeos para Instalaciones OSE en Planta Paso Severino			Profundidad global: 2,90 m		Ubicación de Perforación:
Fecha de inicio: 18/5/2023	Perforador:		Nivel freático:		Coordenada X: 561121,05
Fecha de fin: 18/5/2023	Documentado por:		GWT perforado:		Coordenada Y: 6206319,23
Escala: una página			NF estable:		Coordenada Z: 39,11 m
Perforación:			Forro:

0,00 - 1,30	Arcilla arenosa polvillo:	
					1,30 - 2,90	Suelo arcilloso rojizo:

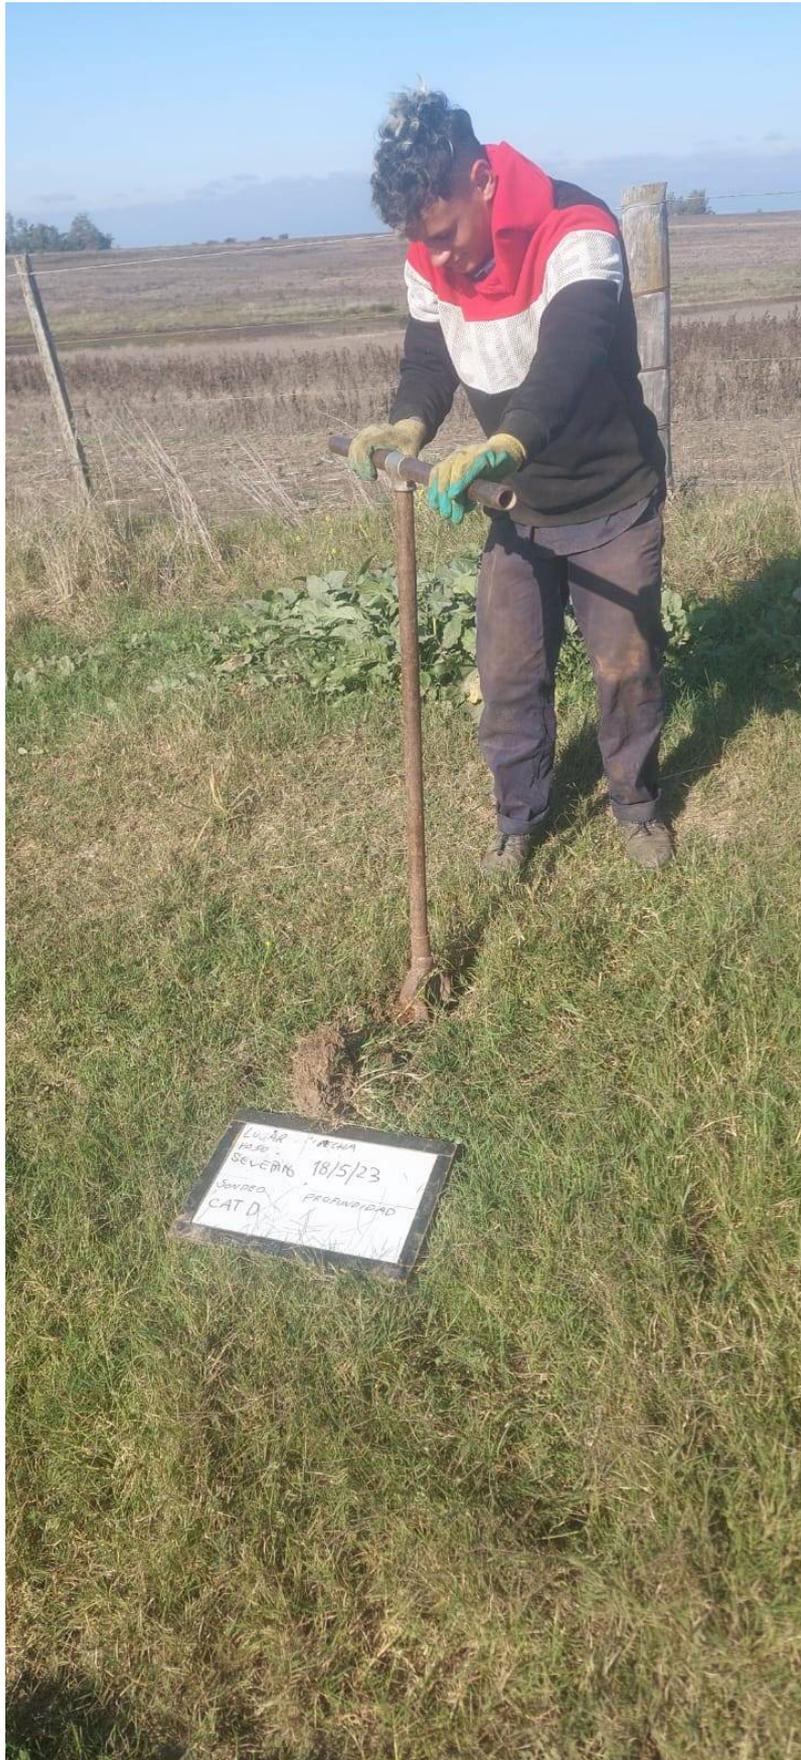
Estratigrafía	IAIPS-D	Muestras y NF	Clasificación según EN ISO 14688-1	Índice RQD [%]	Desde - Hasta	Litología	Notas
0,00							
0,25					0,00 - 0,40	Suelo negro:	
0,50					0,40 - 1,20	Suelo arcilloso:	
0,75							
1,00							
1,25					1,20 - 3,00	Suelo arcilloso rojizo: Cementación variable	
1,50							
1,75							
2,00							
2,25							
2,50							
2,75							
3,00

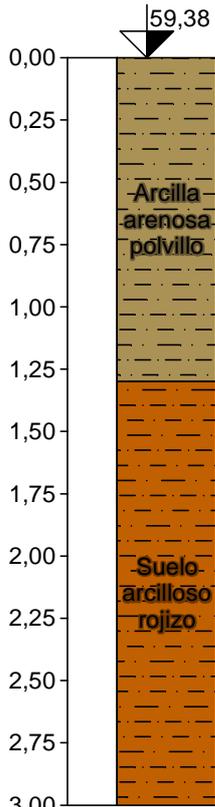
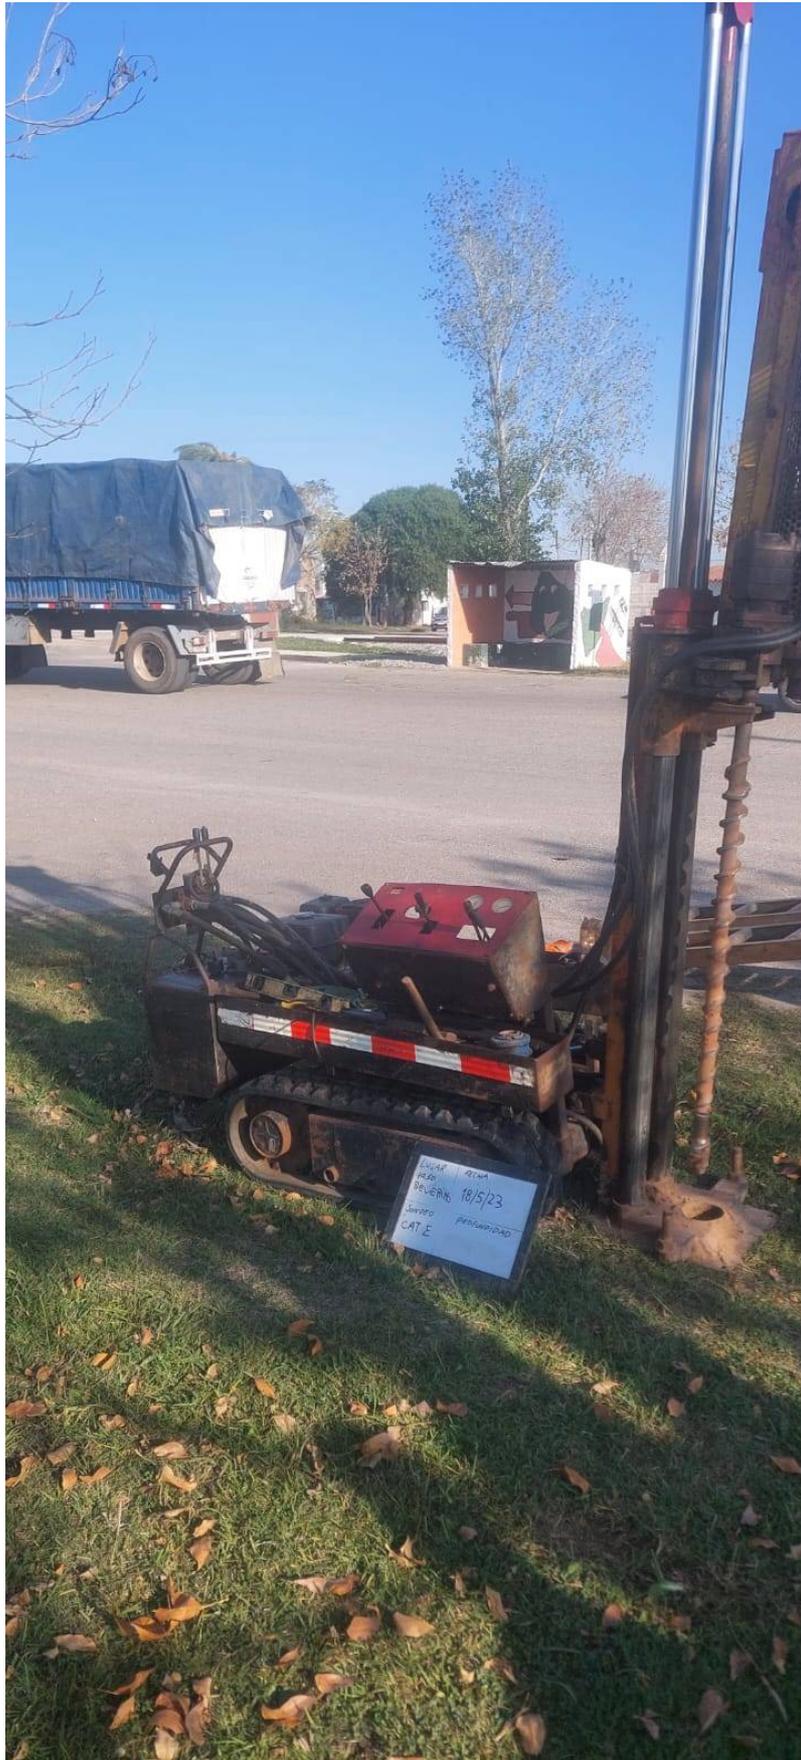
<b>Registro de Perforación</b>		<b>IAIPS-E</b>	
<b>Proyecto: Estudio Geotécnico - Ampliación de Instalaciones OSE en Planta Paso Severino</b>							
ID del proyecto: IGS-IAIPS-2023/0136		Anexo nro.:		Equipo de perforación: ROLATEC ML76A			
Ubicación: Sondeos para Instalaciones OSE en Planta Paso Severino				Profundidad global: 3,00 m		Ubicación de Perforación:	
Fecha de inicio: 18/5/2023		Perforador:		Nivel freático:		Coordenada X: 555965,35	
Fecha de fin: 18/5/2023		Documentado por:		GWT perforado:		Coordenada Y: 6205694,38	
Escala: una página				NF estable:		Coordenada Z: 59,38 m	
Perforación:				Forro:

<table border="1" style="width: 100%; border-collapse: collapse;"> <tr> <td style="width: 15%;"></td> <td style="width: 15%;"></td> <td style="width: 15%; text-align: center;">0,00 - 1,30</td> <td style="width: 55%;">Arcilla arenosa polvillo:</td> </tr> <tr> <td></td> <td></td> <td style="text-align: center;">1,30 - 3,00</td> <td>Suelo arcilloso rojizo:</td> </tr> </table>			0,00 - 1,30	Arcilla arenosa polvillo:			1,30 - 3,00	Suelo arcilloso rojizo:		
		0,00 - 1,30	Arcilla arenosa polvillo:												
		1,30 - 3,00	Suelo arcilloso rojizo:

El sondeo E presenta un desarrollo de 40 cm de suelo negro, bajo el que aparece suelo arcillo arenoso hasta 1,20 m donde se vuelve impenetrable a la pala americana.
