# ESTUDIO DE CARACTERIZACIÓN GEOTÉCNICA

**Proyecto:** UPAs Young Remoción de Arsénico  
Camino Piedra Alta, Young. Rio Negro

Informe N°: 822 / 22

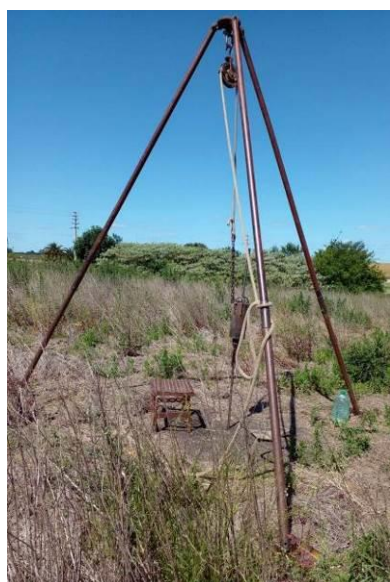
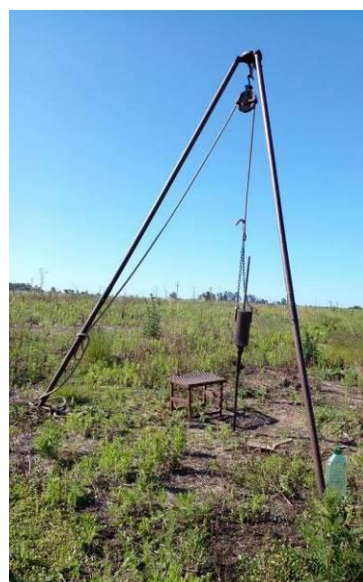
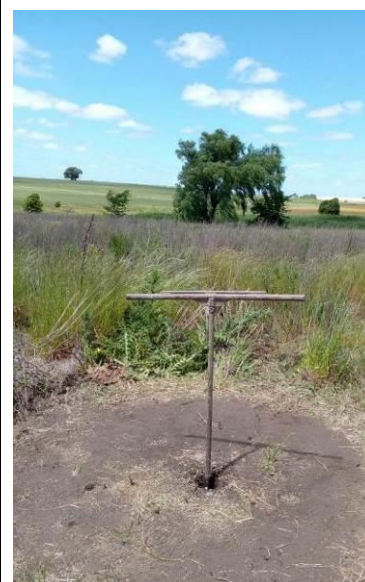
**Figura 2. Vistas de las ubicaciones de los sondeos en el predio de la planta**

Los trabajos de campo fueron realizados los días 7 y 8 de noviembre de 2022; al momento de dichos trabajos la zona de los sondeos correspondientes a la planta se encontró libre de construcciones y cubierta de vegetación rastrera. Los puntos correspondientes a la traza de las tuberías se ubicaron a los costados de los caminos vecinales. Las Figuras 2 y 3 presentan vistas de las ubicaciones de algunos de los puntos de estudio.
