DEPARTAMENTO: COLONIA LOCALIDAD: CONCHILLAS ANTEPROYECTO

USINA POTABILIZADORA Y SISTEMA DE ABASTECIMIENTO

SISTEMA POTABILIZACIÓN PARA REMOCIÓN DE ARSÉNICO  
PLANO SÍNTESIS SITUACIÓN ACTUAL

48721 GE02

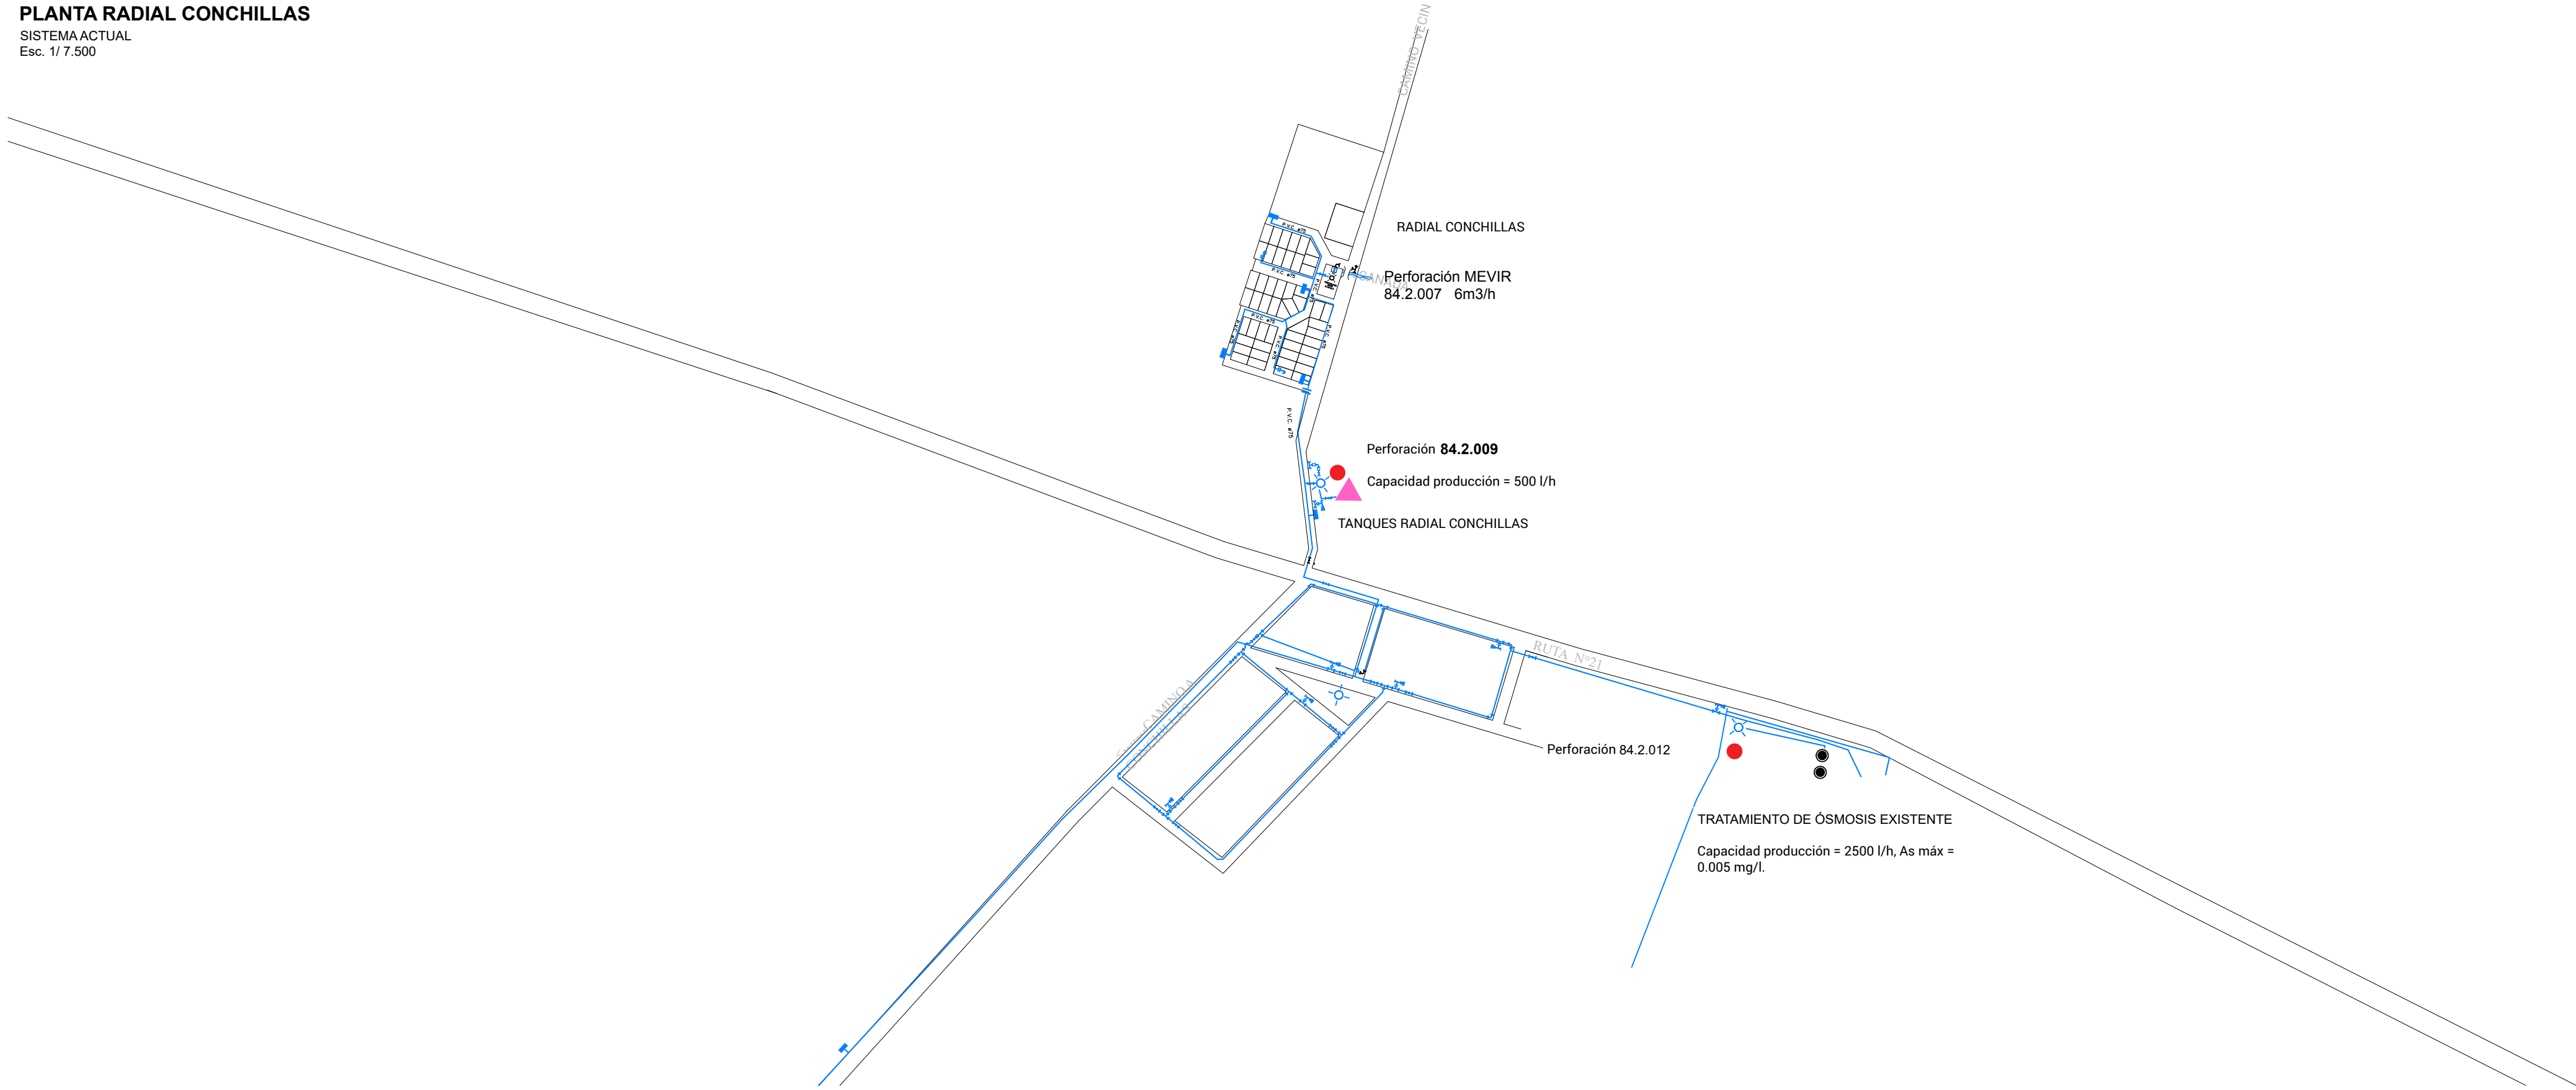
PLANTA RADIAL CONCHILLAS  
SISTEMA ACTUAL  
Esc. 1/ 7.500

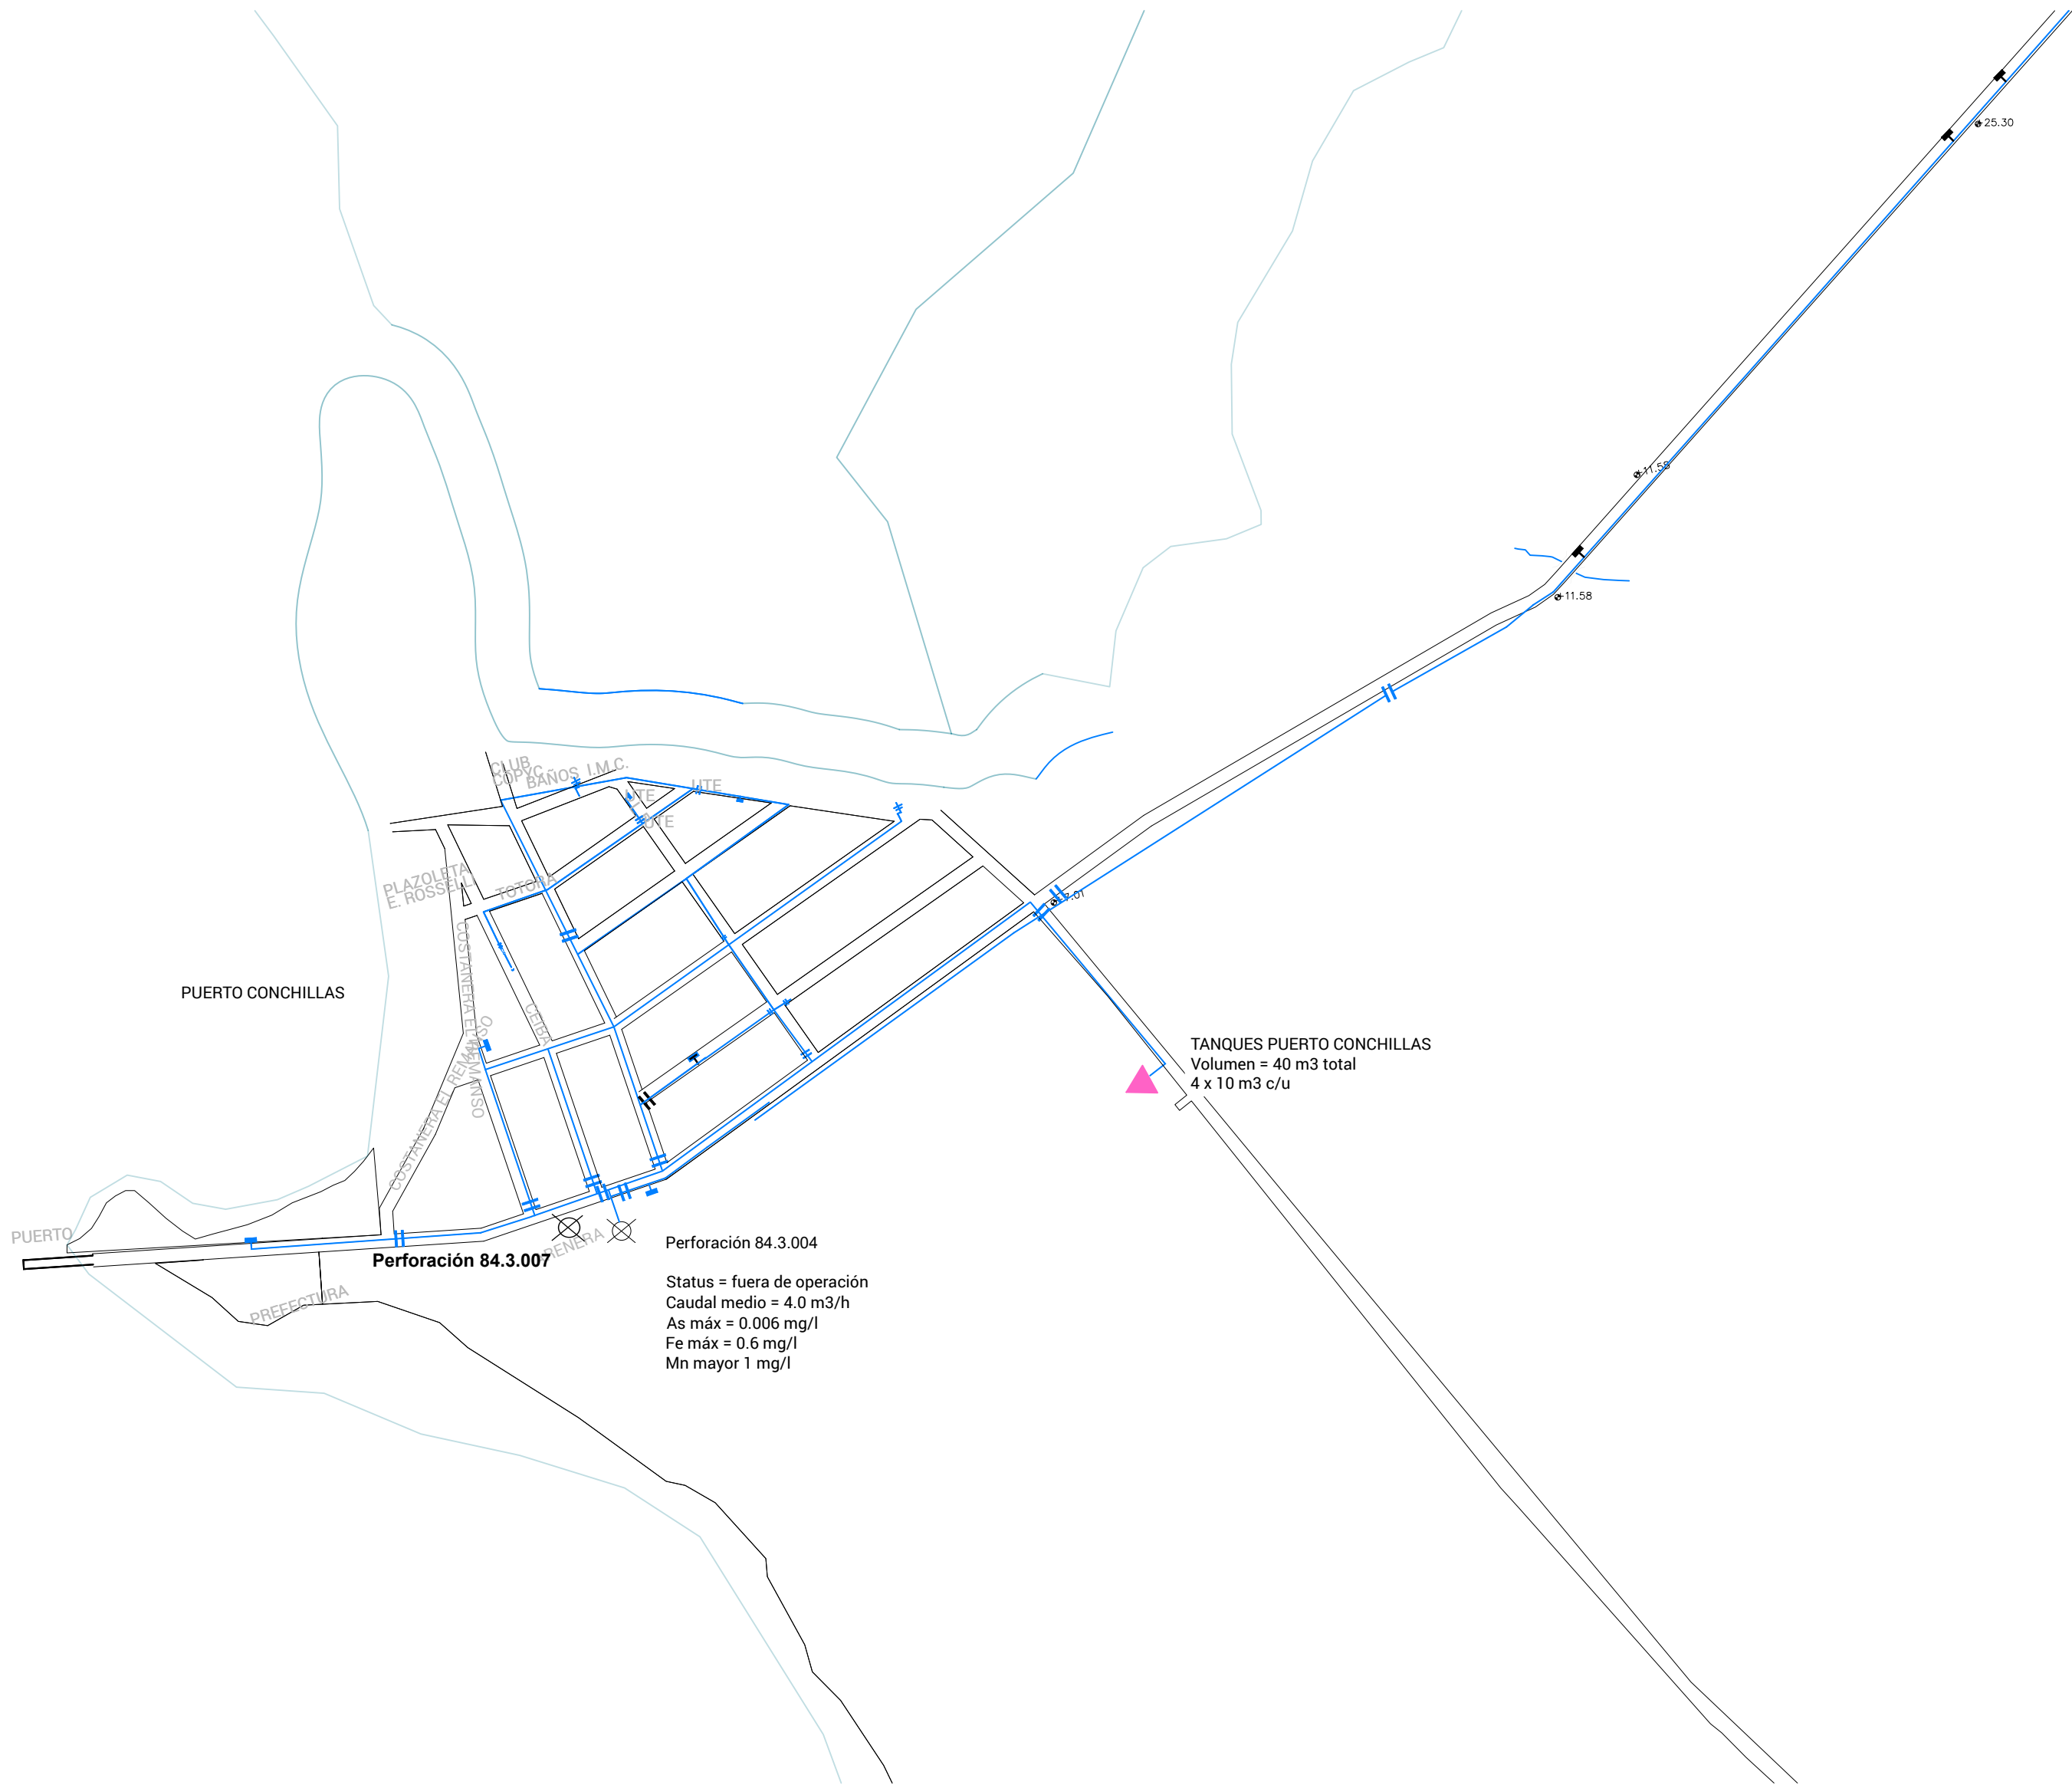
PLANTA PUERTO CONCHILLAS  
SISTEMA ACTUAL  
Esc. 1/ 7.500
